PEUGEOT 208 / U 2WD

TESTDATO: 10.09.2026

NBF Tilstandsrapport er utarbeidet av Norges Bilbransjeforbund og Forbrukerrådet.

## OPPSUMMERT STATUS PÅ KJØRETØY

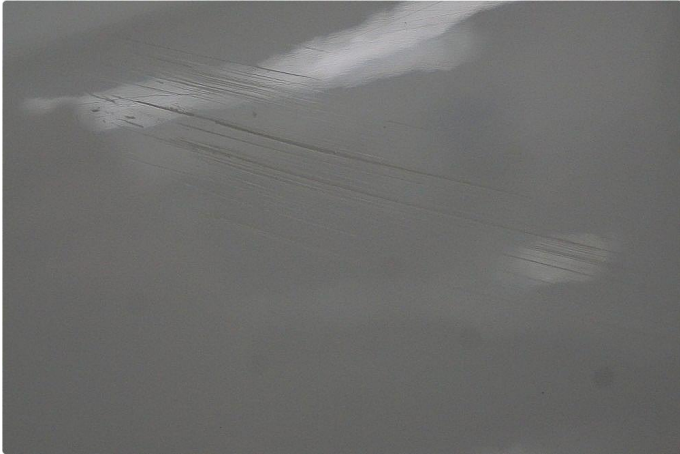
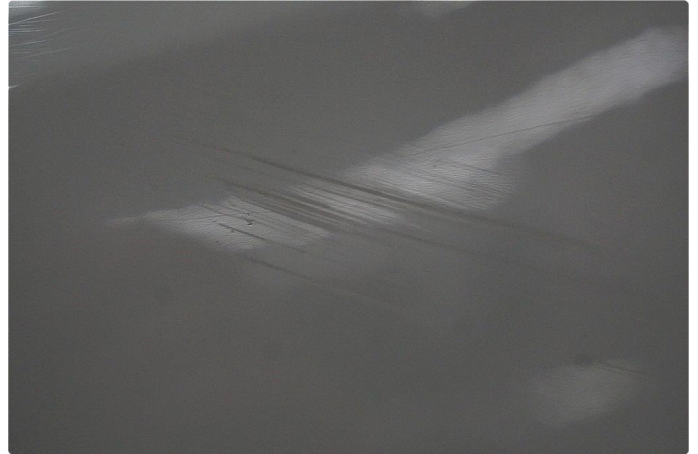
| Punkt | Beskrivelse | Plassering |
|---|---|---|
| 1.1 Dører | riper / polert etter bildet | høyre bak |

1.1 Riper / polert etter bildet

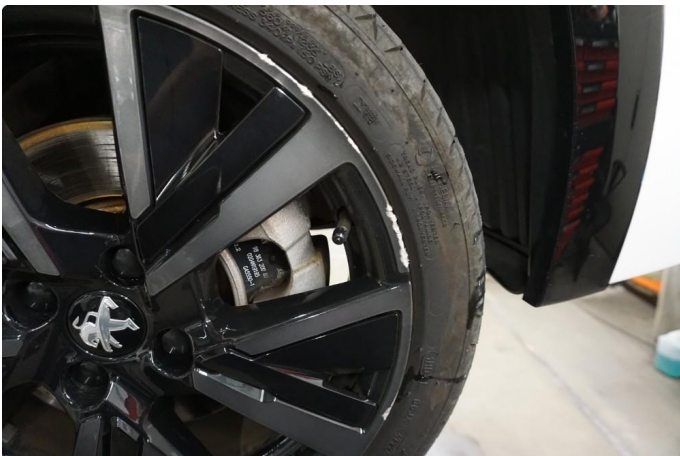
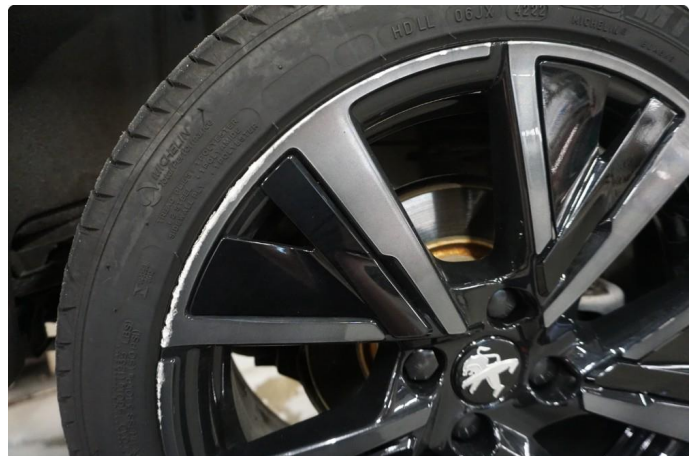
| Punkt | Beskrivelse | Plassering |
|---|---|---|
| 1.2 Dekk/Felger | kantkjørt felg sommerhjul | høyre foran - venstre bak |

1.2 Kantkjørt felg sommerhjul

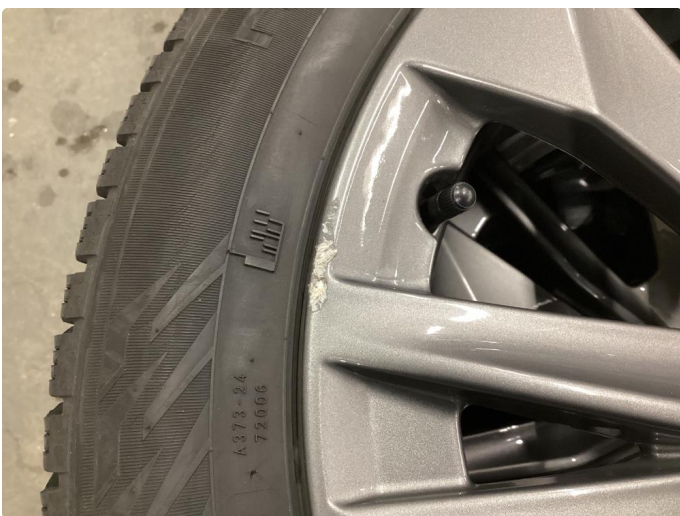
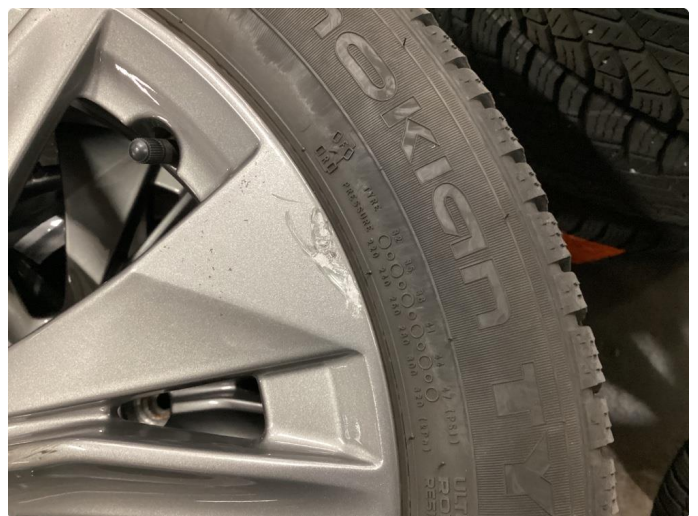
| Punkt | Beskrivelse | Plassering |
|---|---|---|
| 1.3 Dekk/Felger | kantkjørt felg vinterhjul | |

1.3 Kantkjørt felg vinterhjul
