PEUGEOT 208 / U 2WD

CHASSISNR: VR3UHZKXZNT679650

NBF Tilstandsrapport er utarbeidet av Norges Bilbransjeforbund og Forbrukerrådet.

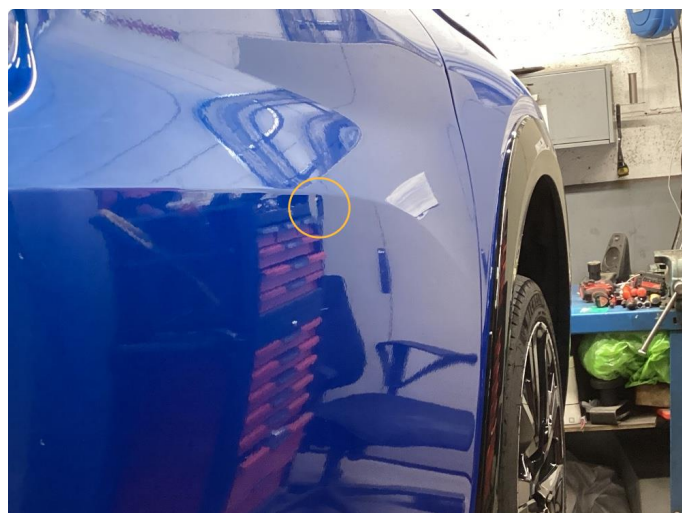
| Punkt | Beskrivelse | Plassering |
|---|---|---|
| 1.2 Dører | bulk med lakkskade | høyre foran |

## 1.2 Bulk med lakkskade

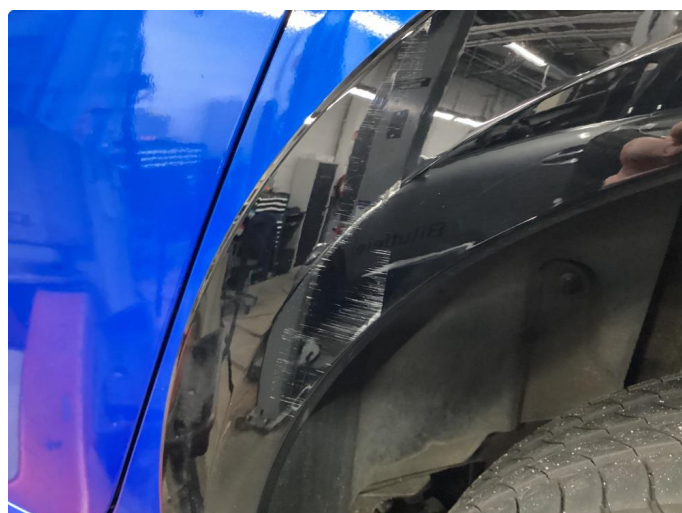
## 1.2 Bulk med lakkskade

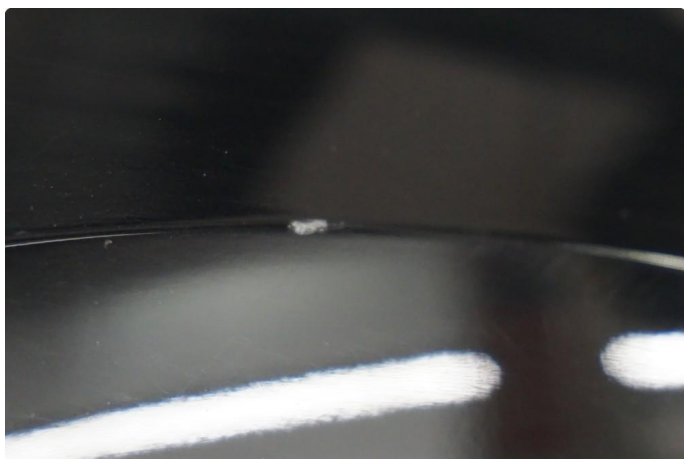
| Punkt | Beskrivelse | Plassering |
|---|---|---|
| 1.4 Skjermer | Riper skjermutbygger | venstre bak |

## 1.4 Riper skjermutbygger

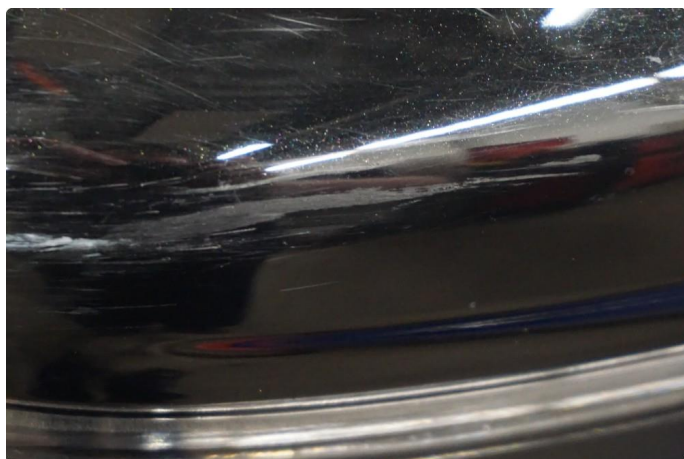
| Punkt | Beskrivelse | Plassering |
|---|---|---|
| 1.5 Skjermer | Ripe skjermutbygger | høyre bak |

1.5 Ripe skjermutbygger

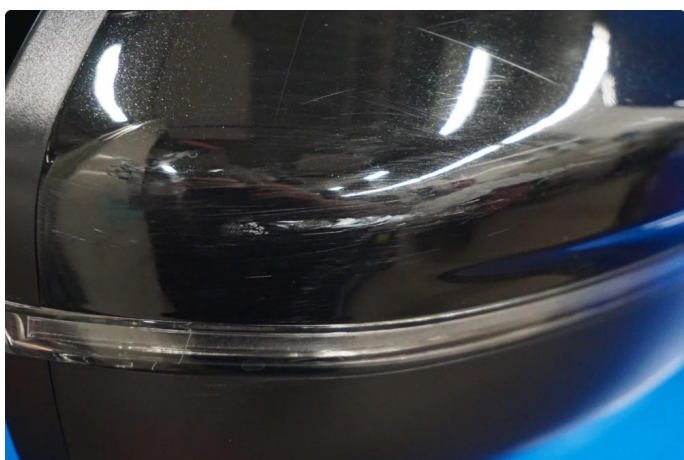
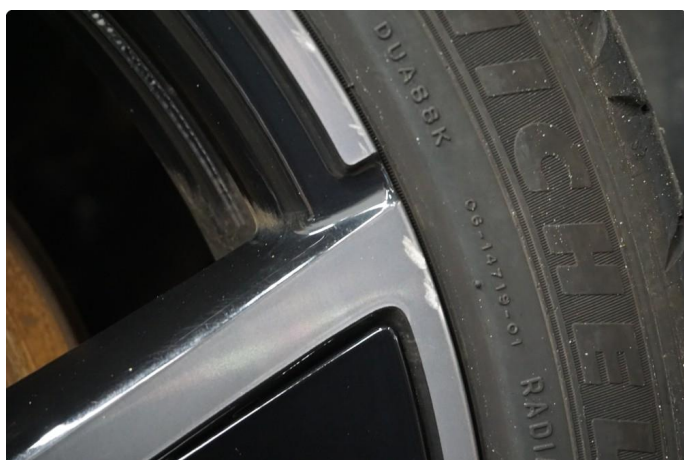
| Punkt | Beskrivelse | Plassering |
|---|---|---|
| 1.6 Speil | ripe i deksel | høyre foran |

1.6 Ripe i deksel

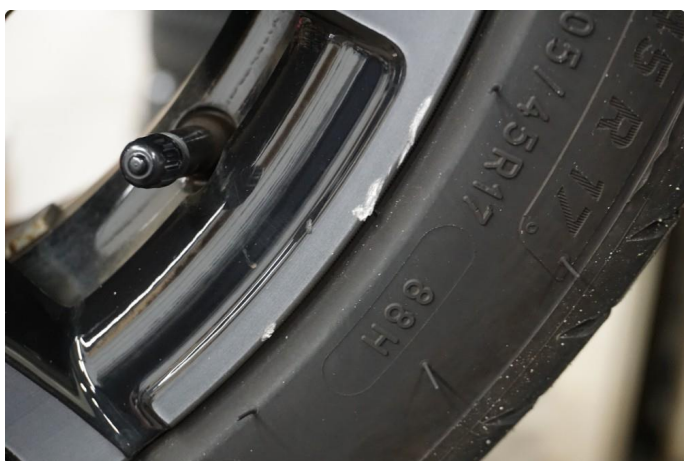
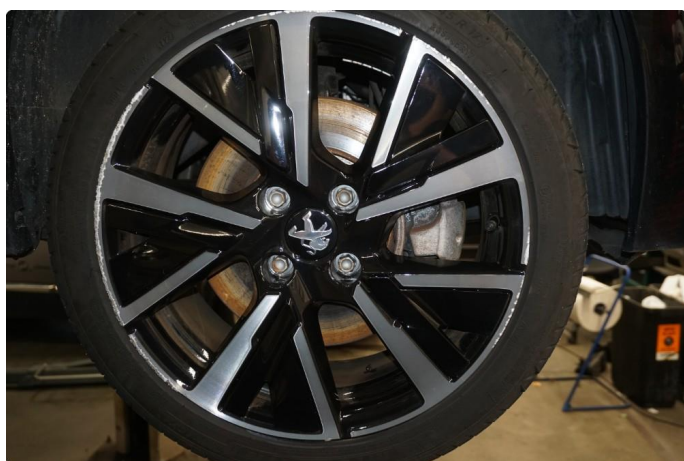
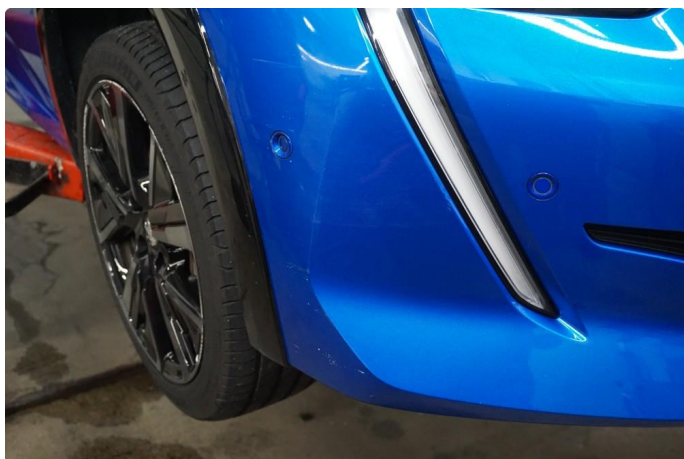
| Punkt | Beskrivelse | Plassering |
|---|---|---|
| 1.7 Dekk/Felger | kantkjørt felg | høyre foran - venstre foran |

1.7 Kantkjørt felg

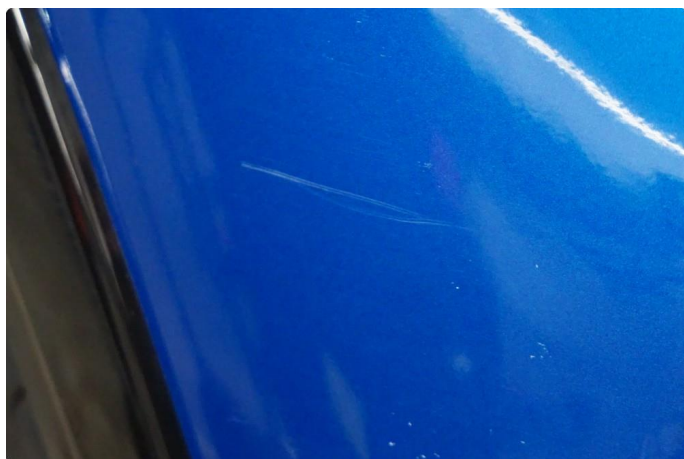
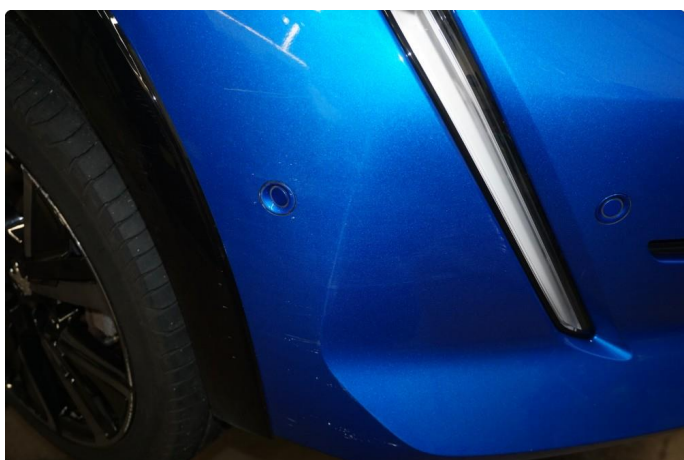
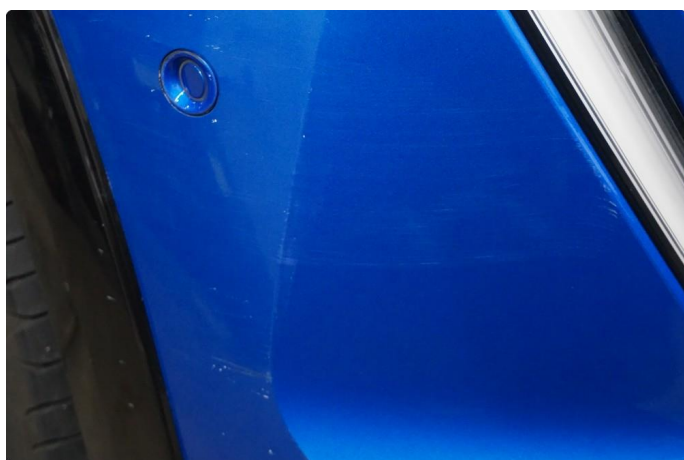
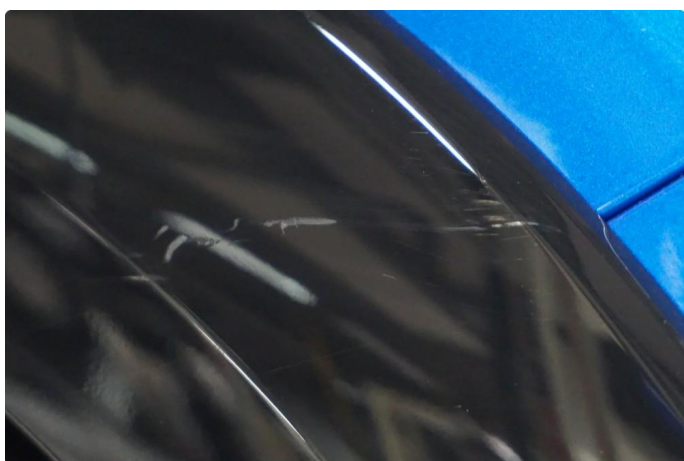
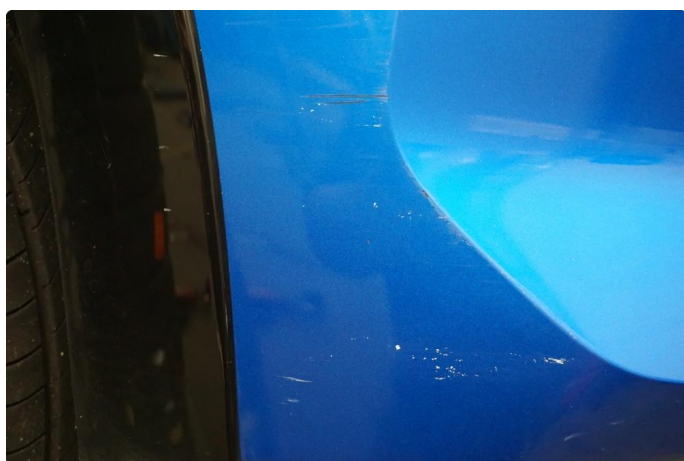
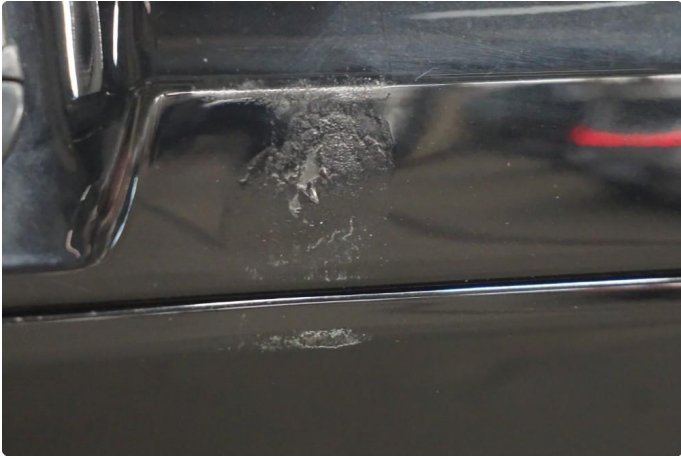
| Punkt | Beskrivelse | Plassering |
|---|---|---|
| 1.8 Støtfanger | riper | høyre foran |

1.8 Riper
