PEUGEOT EXPERT / V 144 HK AUTOMAT 2WD

TESTDATO: 29.09.2026

CHASSISNR: VF3VFEHS7N7030137

NBF Tilstandsrapport er utarbeidet av Norges Bilbransjeforbund og Forbrukerrådet.

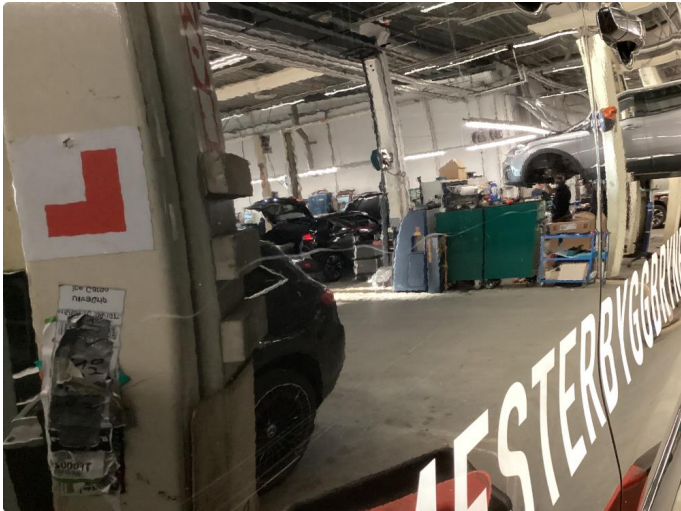
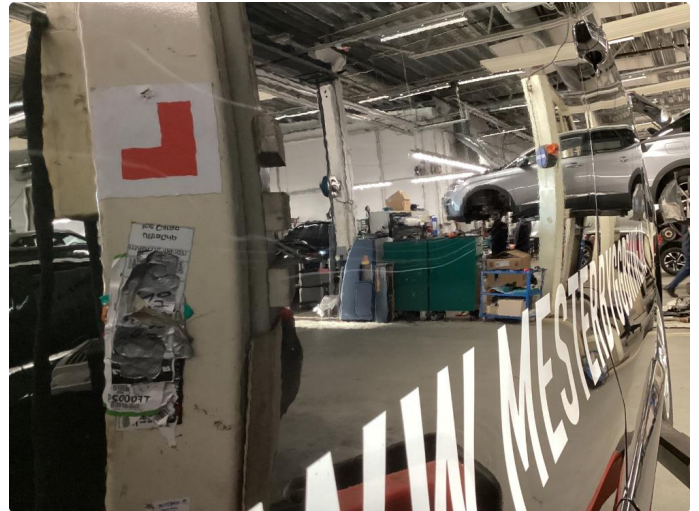
| Punkt | Beskrivelse | Plassering |
|---|---|---|
| 1.1 Dører | riper | venstre foran |

1.1 Riper

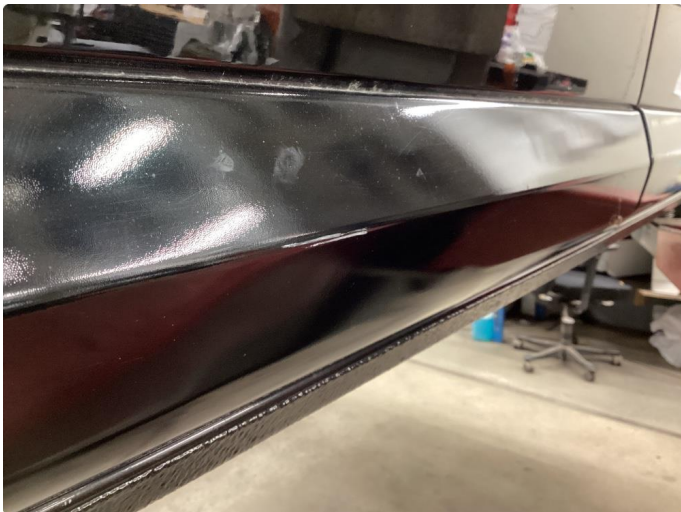
| Punkt | Beskrivelse | Plassering |
|---|---|---|
| 1.2 Dører | ripe ned til grunning | høyre bak |

1.2 Ripe ned til grunning

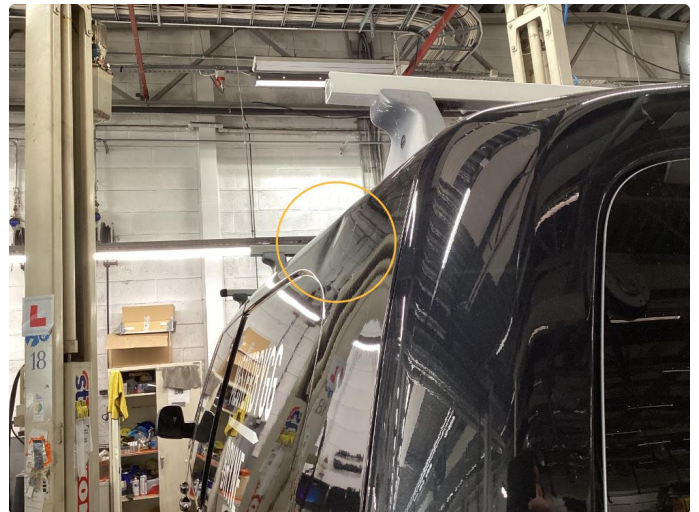
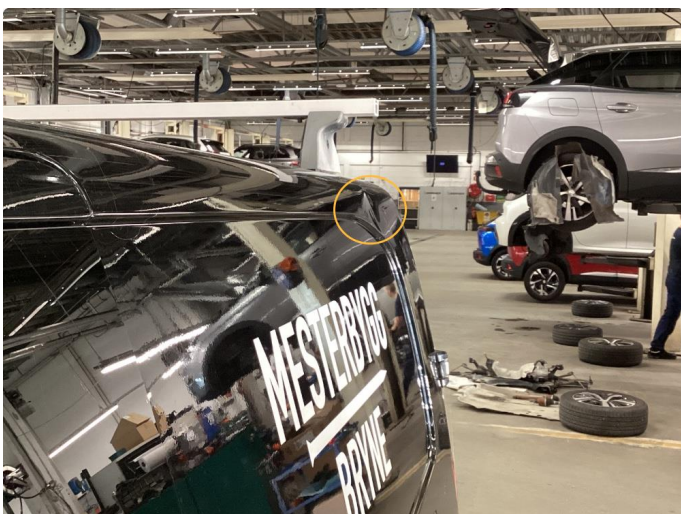
| Punkt | Beskrivelse | Plassering |
|---|---|---|
| 1.3 Skjermer | bulk | venstre bak |

1.3 Bulk

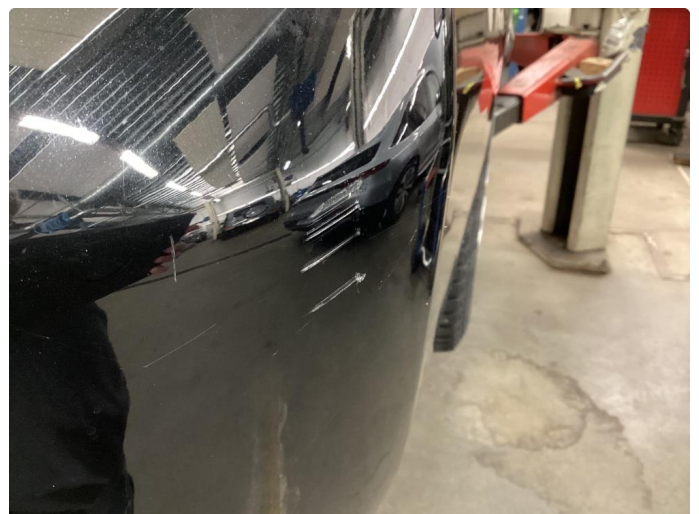
| Punkt | Beskrivelse | Plassering |
|---|---|---|
| 1.4 Støtfanger | ripe(r) ned til grunning | høyre bak |

1.4 Ripe(r) ned til grunning
