SMART #1 / HX11 4WD

TESTDATO: 06.10.2026

CHASSISNR: HESXA2C4XRS082560

NBF Tilstandsrapport er utarbeidet av Norges Bilbransjeforbund og Forbrukerrådet.

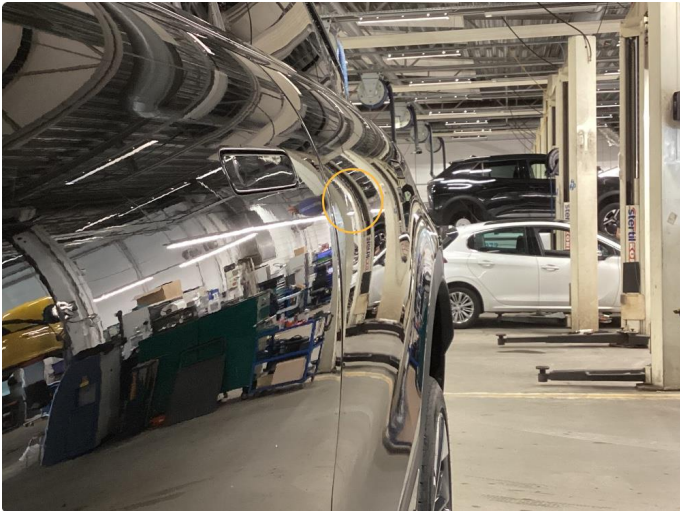
| Punkt | | Beskrivelse | Plassering |
|---|---|---|---|
| 1.1 | Dører | liten bulk | venstre bak |

1.1 Liten bulk

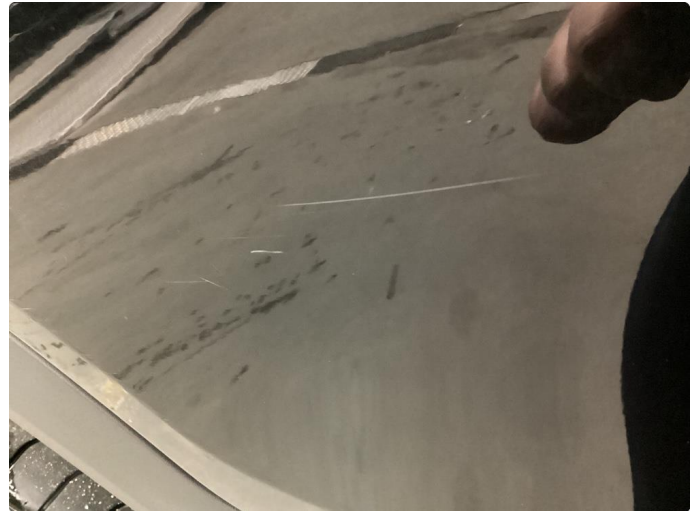
| Punkt | | Beskrivelse | Plassering |
|---|---|---|---|
| 1.2 | Dører | riper, polert etter bilde er tatt | høyre bak |

1.2 Riper, polert etter bilde er tatt

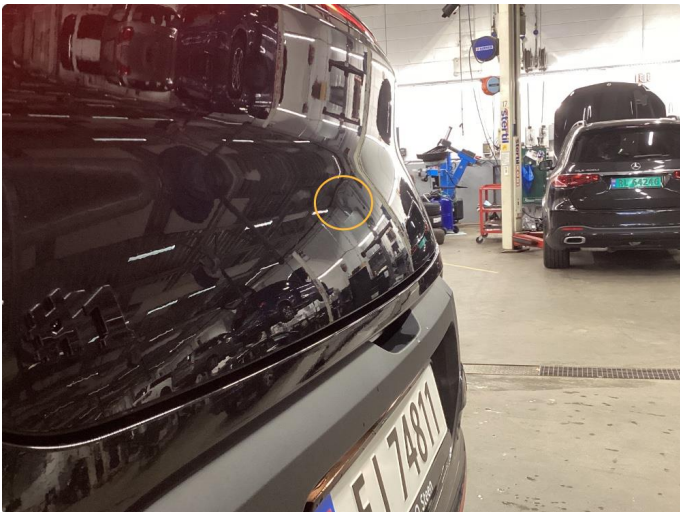
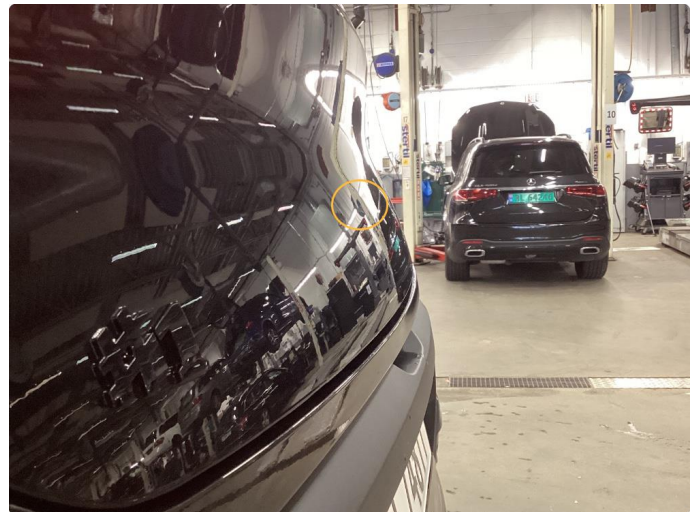
| Punkt | | Beskrivelse | Plassering |
|---|---|---|---|
| 1.3 | Bakluke | bulk | bak |

1.3 Bulk

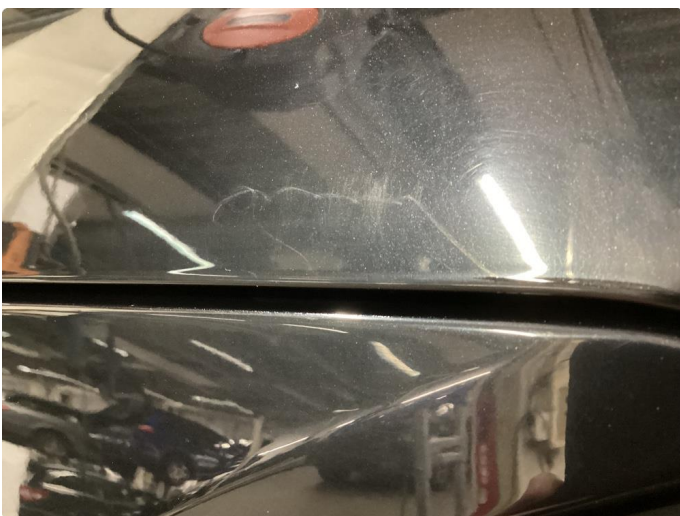
| Punkt | | Beskrivelse | Plassering |
|---|---|---|---|
| 1.4 | Skjermer | ripe, polert etter bilde er tatt | høyre foran |

1.4 Ripe, polert etter bilde er tatt

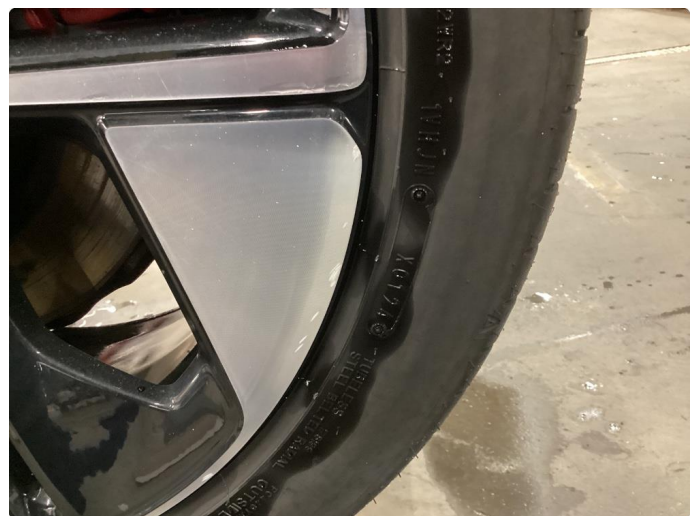
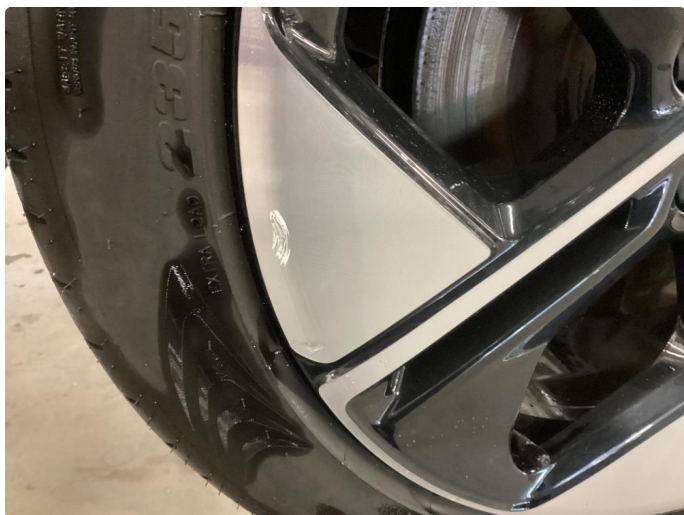
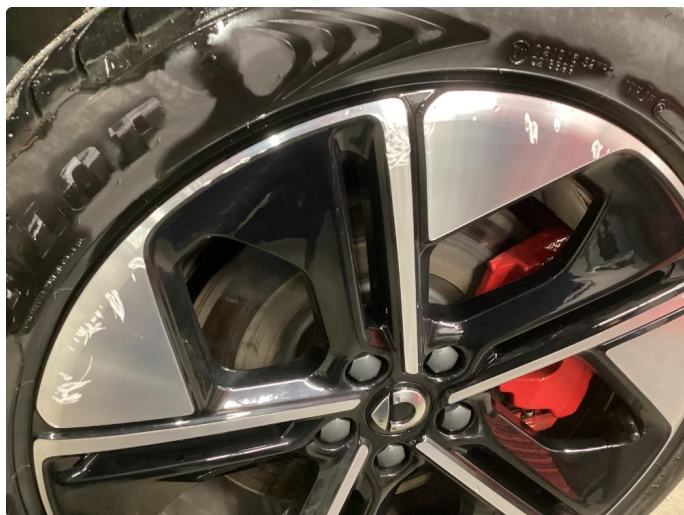
| Punkt | | Beskrivelse | Plassering |
|---|---|---|---|
| 1.5 | Dekk/Felger | kantkjørt felg | høyre foran - venstre bak |

1.5 Kantkjørt felg
