PEUGEOT 5008 / M 131 HK AUTOMAT 2WD

TESTDATO: 07.10.2026

NBF Tilstandsrapport er utarbeidet av Norges Bilbransjeforbund og Forbrukerrådet.

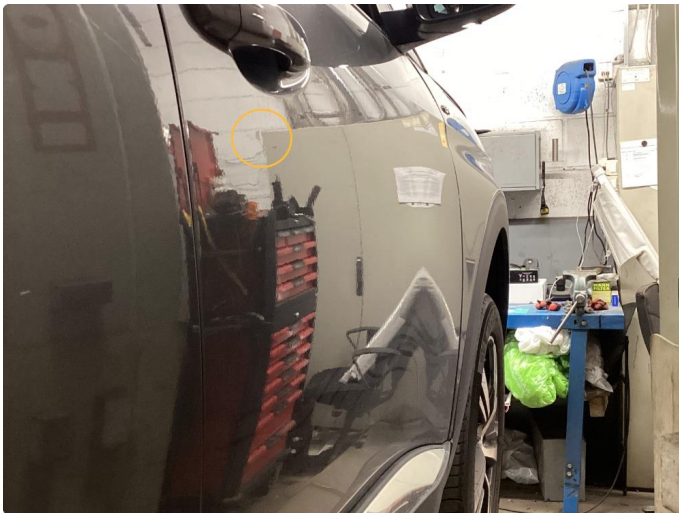
| Punkt | Beskrivelse | Plassering |
|---|---|---|
| 1.1 Dører | bulk | høyre foran |

1.1 Bulk

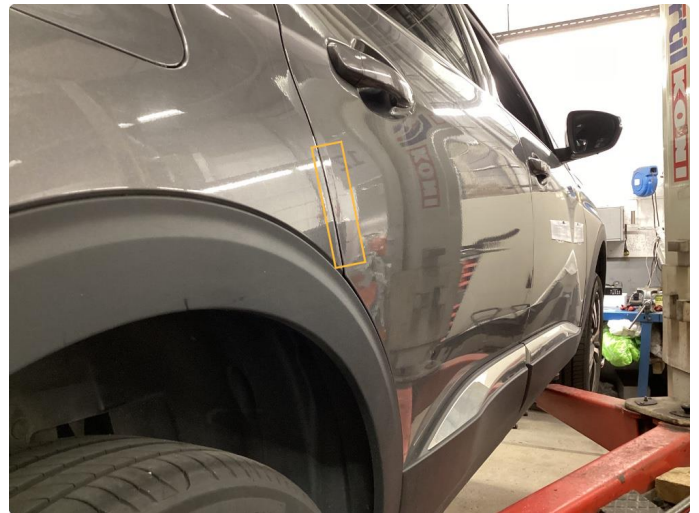
| Punkt | Beskrivelse | Plassering |
|---|---|---|
| 1.2 Dører | bulk | høyre bak |

1.2 Bulk

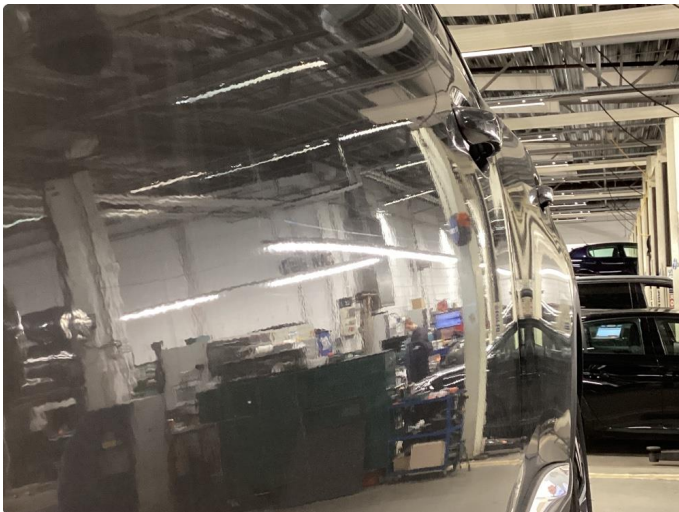
| Punkt | Beskrivelse | Plassering |
|---|---|---|
| 1.3 Dører | riper (polert etter bildet) | venstre foran |

1.3 Riper (polert etter bildet)

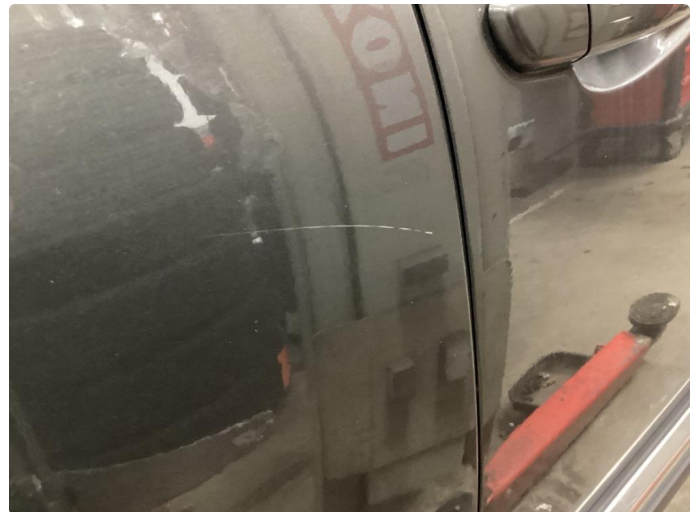
| Punkt | Beskrivelse | Plassering |
|---|---|---|
| 1.4 Dører | ripe (polert etter bildet) | høyre bak |

1.4 Ripe (polert etter bildet)

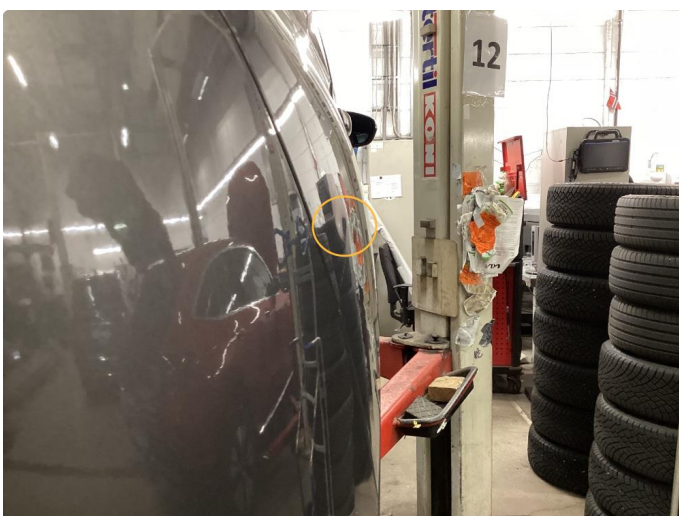
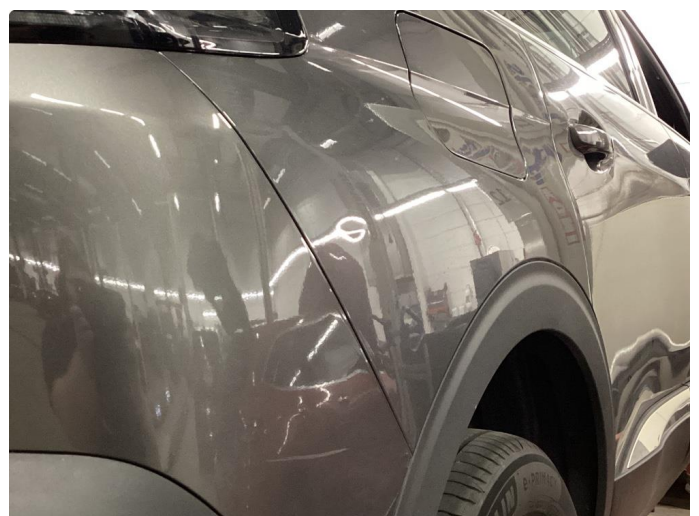
| Punkt | Beskrivelse | Plassering |
|---|---|---|
| 1.5 Skjermer | bulk | høyre bak |

1.5 Bulk

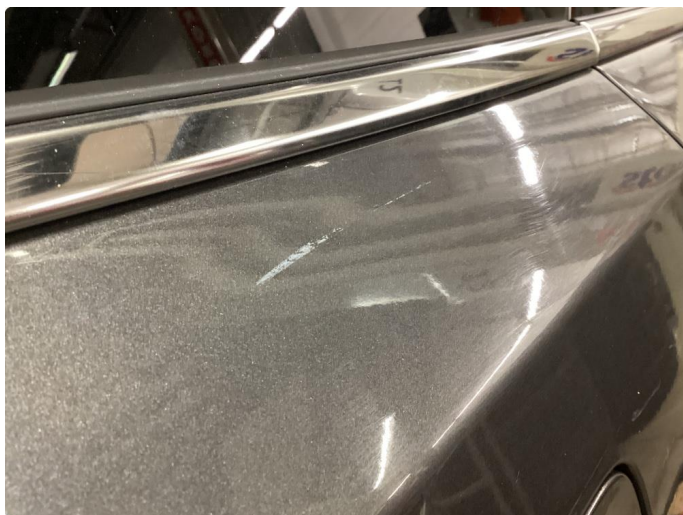
| Punkt | Beskrivelse | Plassering |
|---|---|---|
| 1.6 Skjermer | ripe (polert etter bildet) | høyre bak |

1.6 Ripe (polert etter bildet)

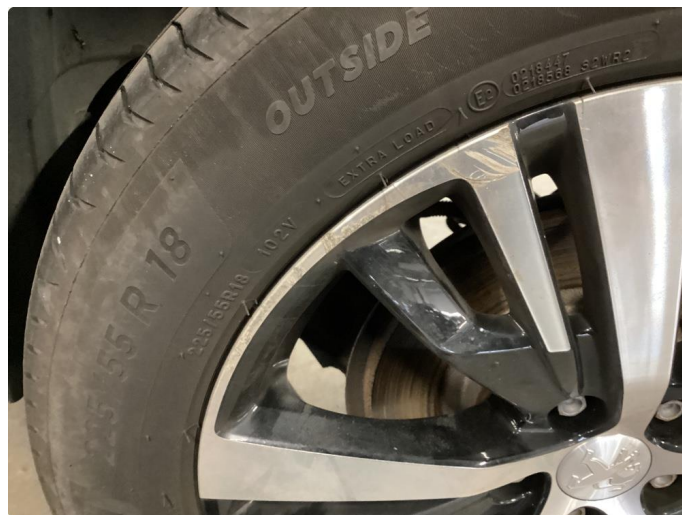
| Punkt | Beskrivelse | Plassering |
|---|---|---|
| 1.7 Dekk/Felger | kantkjørt felg | venstre bak |

1.7 Kantkjørt felg

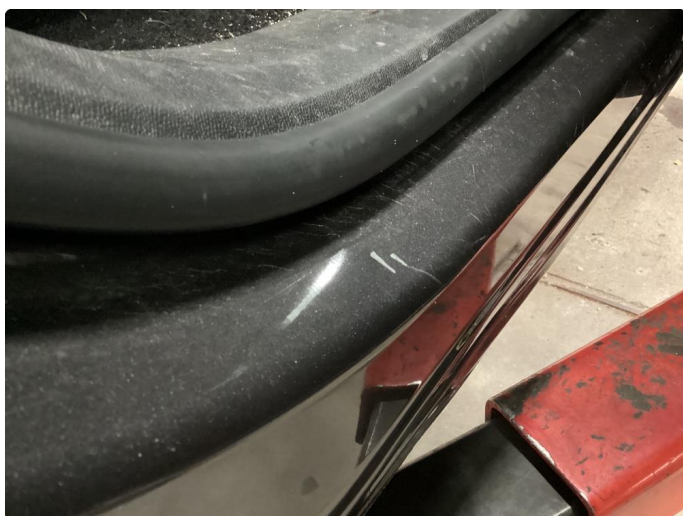
| Punkt | Beskrivelse | Plassering |
|---|---|---|
| 1.8 Terskler/innlastningssone | bulk med lakkskade | høyre bak |

1.8 Bulk med lakkskade

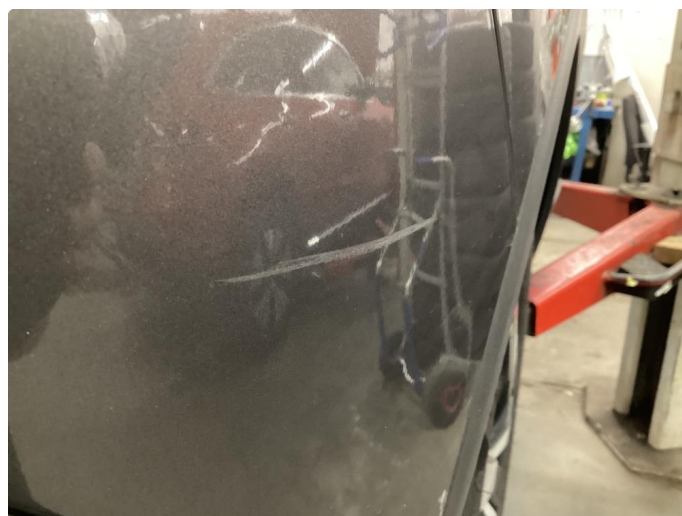
| Punkt | Beskrivelse | Plassering |
|---|---|---|
| 1.9 Støtfanger | ripe (polert etter bildet) | høyre bak |

1.9 Ripe (polert etter bildet)

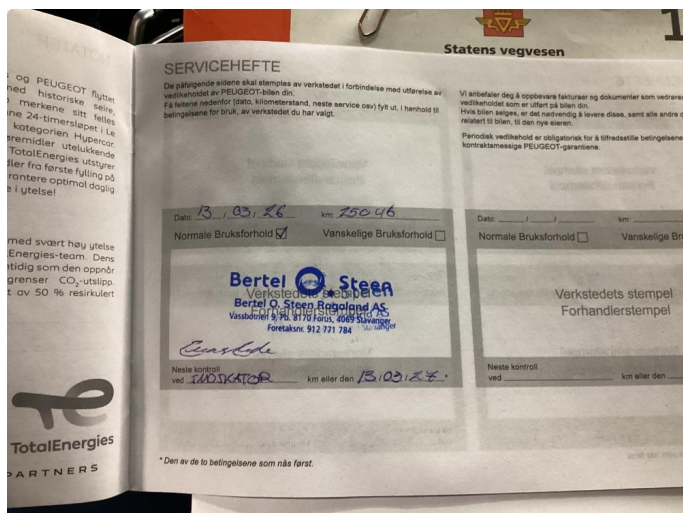
| Punkt | Beskrivelse | Plassering |
|---|---|---|
| 2.1 Service | mangler tidligere service | |

2.1 Mangler tidligere service
