PEUGEOT 208 / U 2WD

EH26289

NBF Tilstandsrapport er utarbeidet av Norges Bilbransjeforbund og Forbrukerrådet.

## OPPSUMMERT STATUS PÅ KJØRETØY

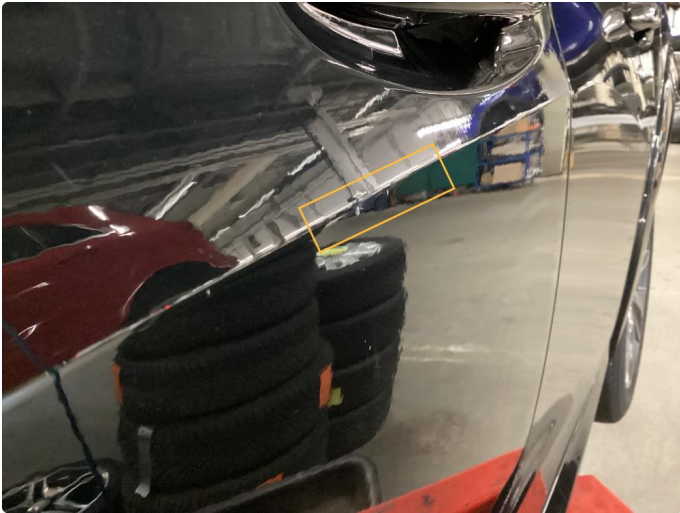
| Punkt | Beskrivelse | Plassering |
|---|---|---|
| 1.1 Dører | riper (polert etter bildet) | venstre foran |

1.1 Riper (polert etter bildet)

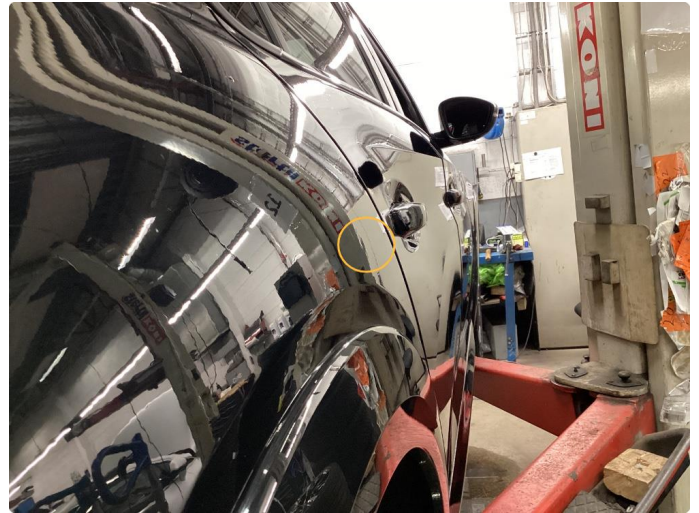
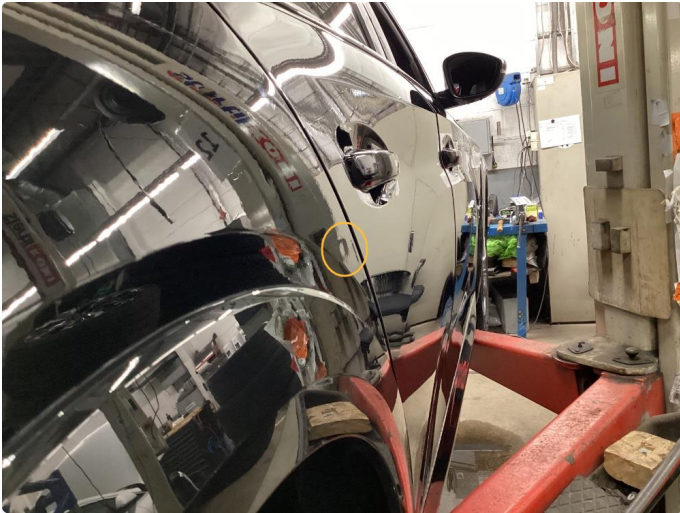
| Punkt | Beskrivelse | Plassering |
|---|---|---|
| 1.2 Skjermer | bulk | høyre bak |

1.2 Bulk

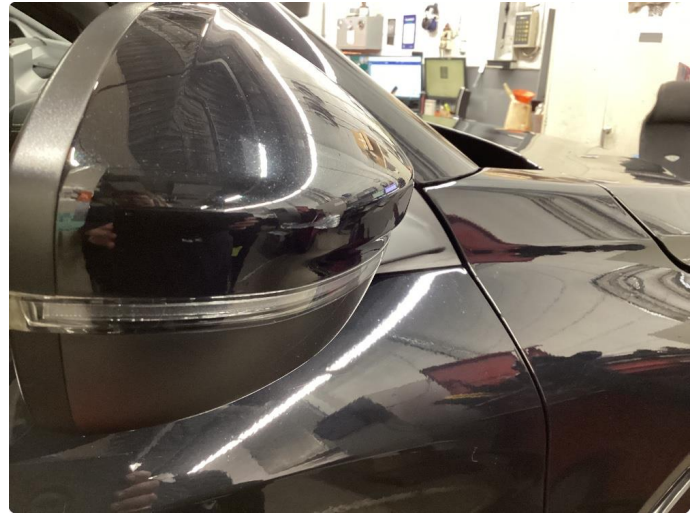
| Punkt | Beskrivelse | Plassering |
|---|---|---|
| 1.3 Speil | speilhus riper (polert etter bildet) | høyre foran |

1.3 Speilhus riper (polert etter bildet)

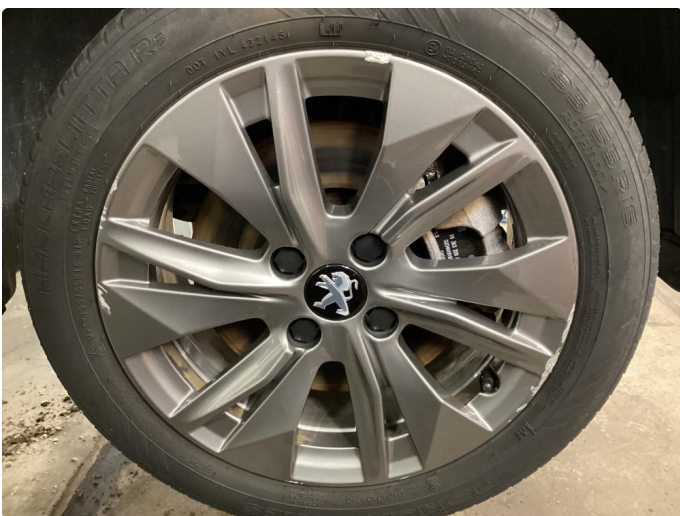
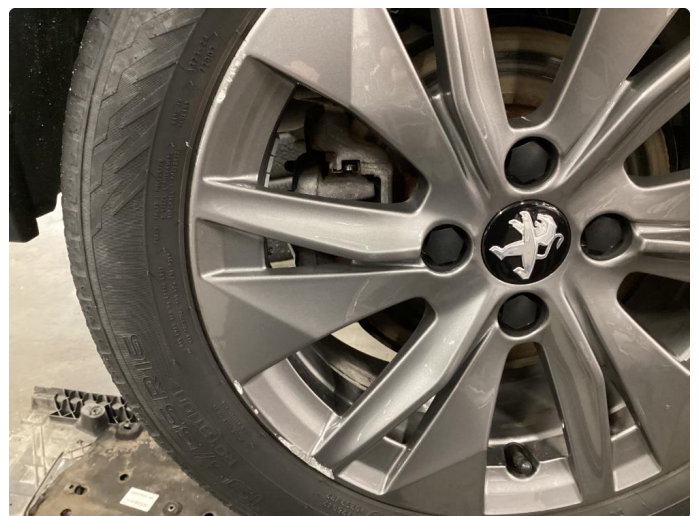
| Punkt | Beskrivelse | Plassering |
|---|---|---|
| 1.4 Dekk/Felger | kantkjørt felg | høyre foran - høyre bak |

1.4 Kantkjørt felg

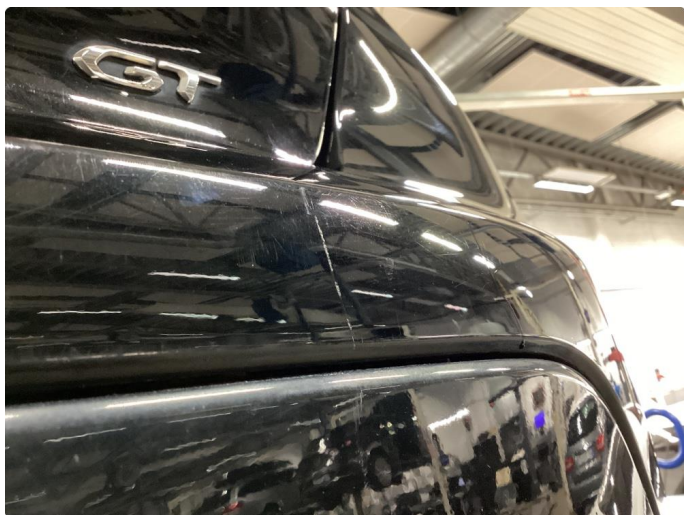
| Punkt | Beskrivelse | Plassering |
|---|---|---|
| 1.5 Støtfanger | ripe (polert etter bildet) | høyre bak |

1.5 Ripe (polert etter bildet)

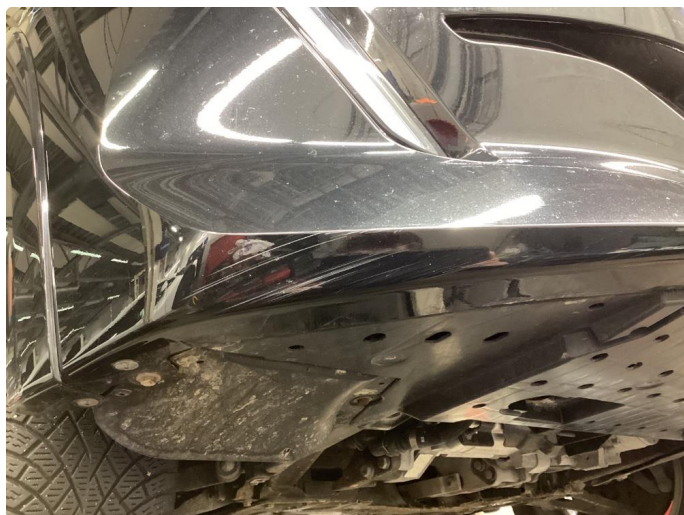
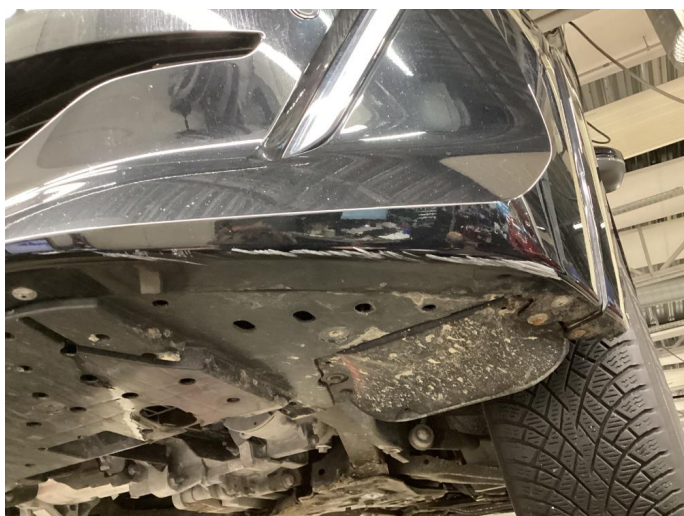
| Punkt | Beskrivelse | Plassering |
|---|---|---|
| 1.6 Støtfanger | riper | høyre foran - venstre foran |

1.6 Riper

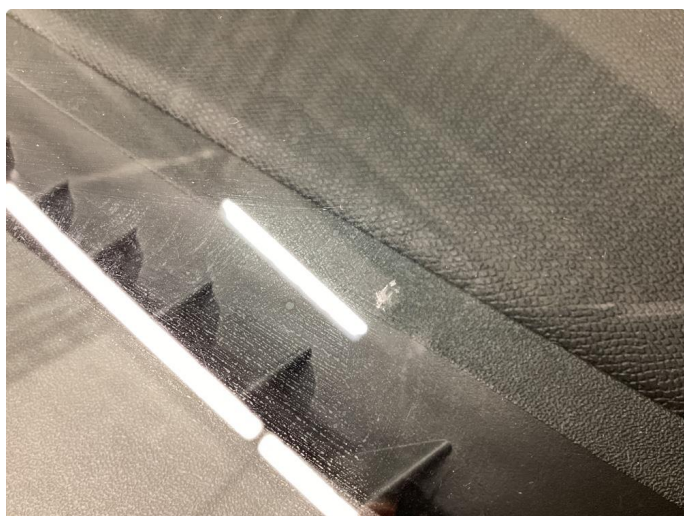
| Punkt | Beskrivelse | Plassering |
|---|---|---|
| 1.7 Frontvindu | steinsprut | |

1.7 Steinsprut

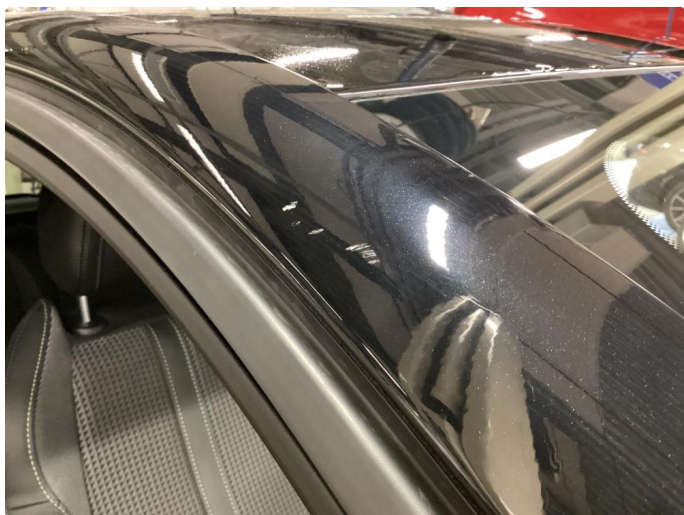
| Punkt | Beskrivelse | Plassering |
|---|---|---|
| 1.8 Stolpe | ripe ned til grunning | høyre foran |

1.8 Ripe ned til grunning

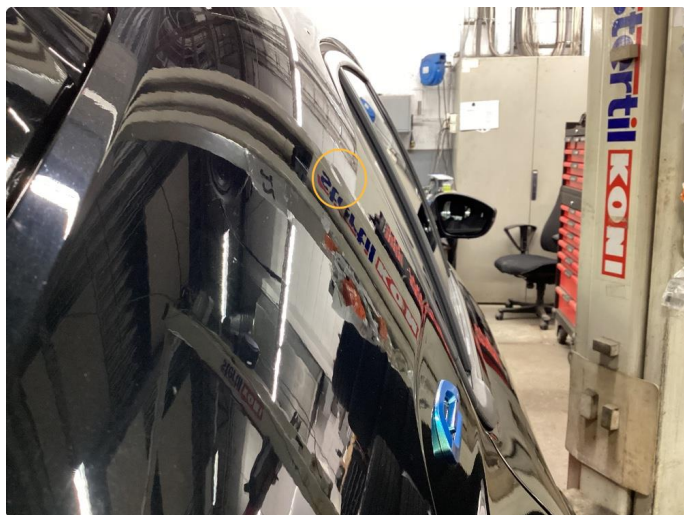
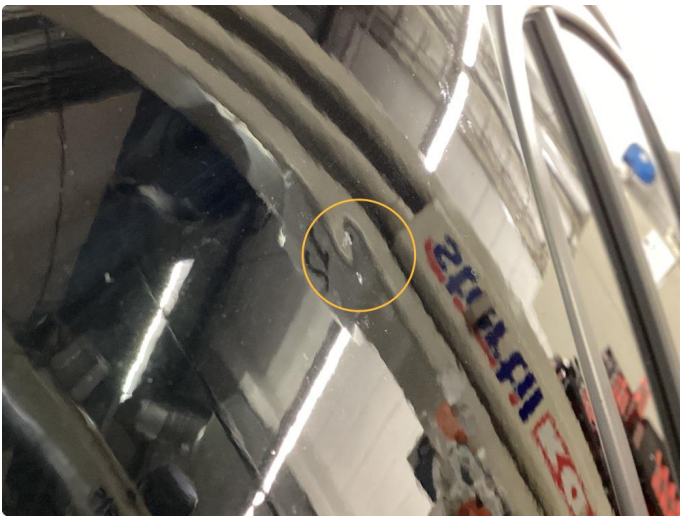
| Punkt | Beskrivelse | Plassering |
|---|---|---|
| 1.9 Stolpe | bulk | høyre bak |

1.9 Bulk
