MERCEDES-BENZ GLC 300 DE 4MATIC / 204 X 4WD

TESTDATO: 27.07.2026

NBF Tilstandsrapport er utarbeidet av Norges Bilbransjeforbund og Forbrukerrådet.

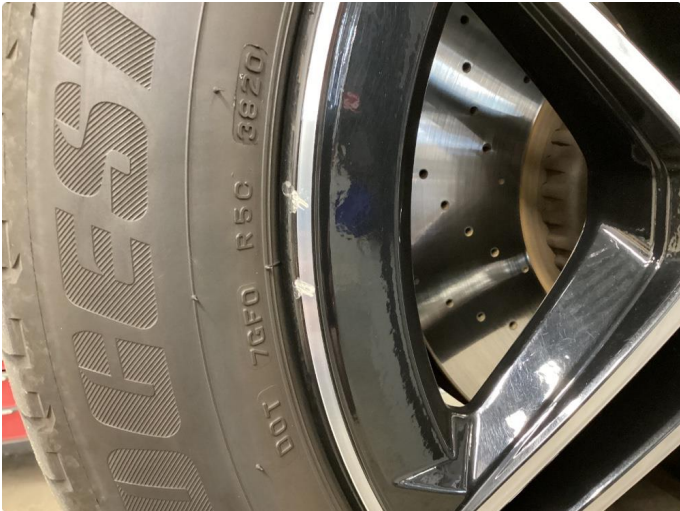
| Punkt | Beskrivelse | Plassering |
|---|---|---|
| 1.1 Dekk/Felger | kantkjørt felg | begge foran |

1.1 Kantkjørt felg

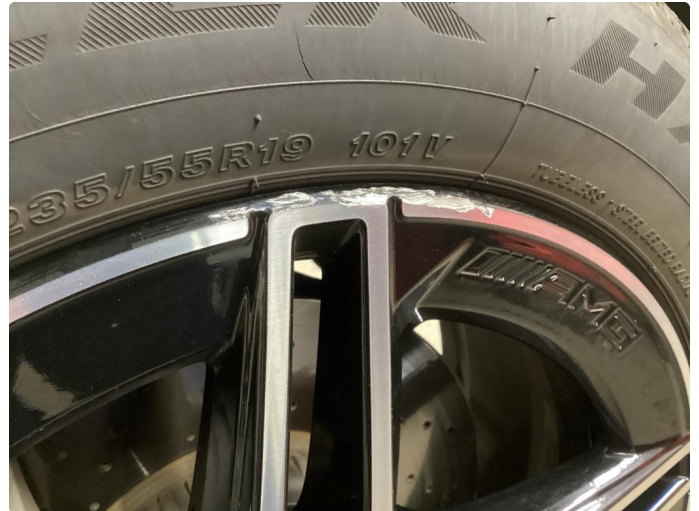
1.1 Kantkjørt felg

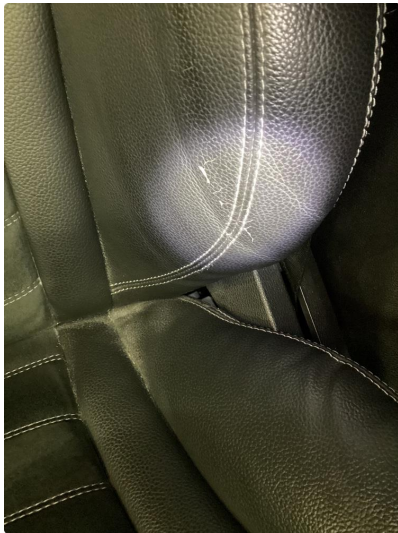
| Punkt | Beskrivelse | Plassering |
|---|---|---|
| 2.1 Seter | skade på setetrekk | venstre foran |

2.1 Skade på setetrekk
