**KIA EV3 / SV1 2WD**
**TESTDATO: 24.06.2026**
**KODE: 2059187**

<b>EP23679</b>

NBF Tilstandsrapport er utarbeidet av Norges Bilbransjeforbund og Forbrukerrådet.

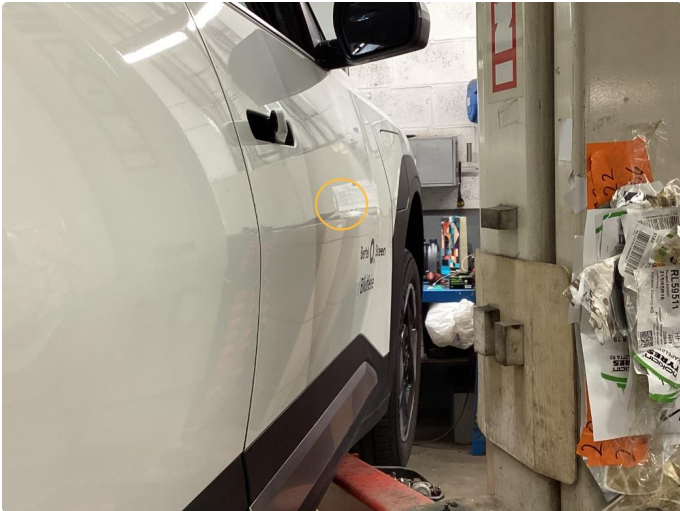
Punkt	Beskrivelse	Plassering
<b>1. EKSTERIØR</b>		
1.1 Dører	liten bulk	høyre foran
1.2 Skjermer	ripe på skjermutbygger	høyre bak

1.1 Liten bulk

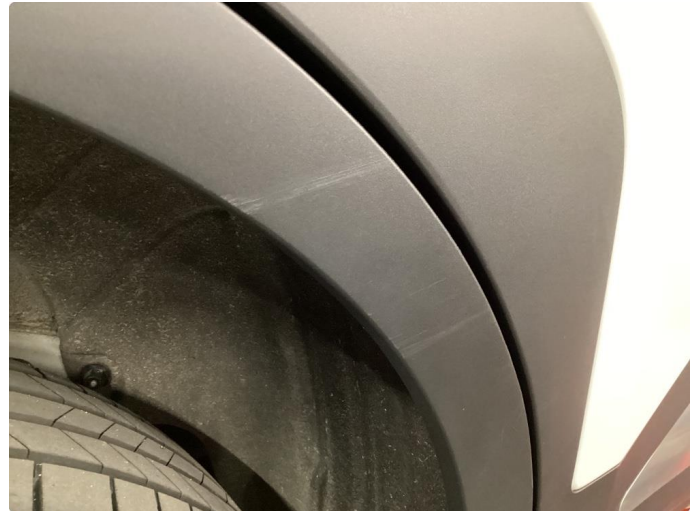
1.2 Ripe på skjermutbygger
