PEUGEOT 5008 / M 131 HK AUTOMAT 2WD

TESTDATO: 16.07.2026

NBF Tilstandsrapport er utarbeidet av Norges Bilbransjeforbund og Forbrukerrådet.

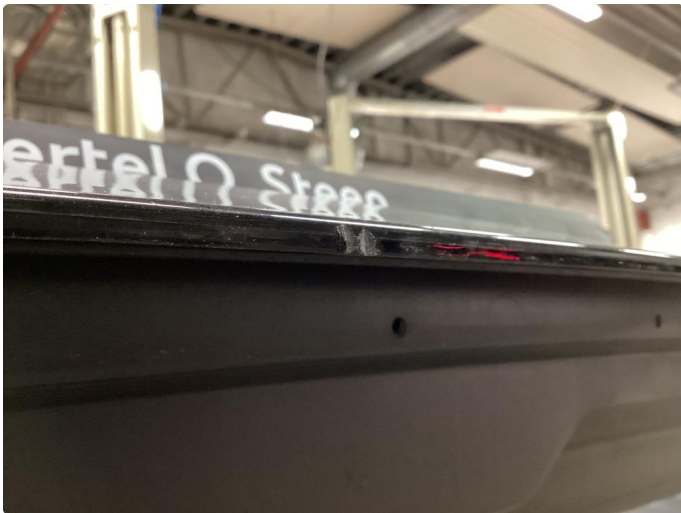
| Punkt | | Beskrivelse | Plassering |
|---|---|---|---|
| 1.1 | Bakluke | Riper (polert etter bildet.) | bak |

1.1 Riper (polert etter bildet.)

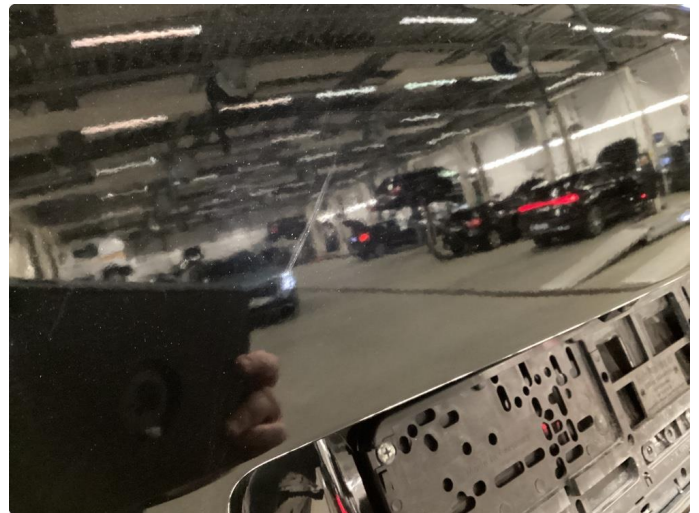
| Punkt | | Beskrivelse | Plassering |
|---|---|---|---|
| 1.2 | Bakluke | riper (polert etter bildet) | |

1.2 Riper (polert etter bildet)

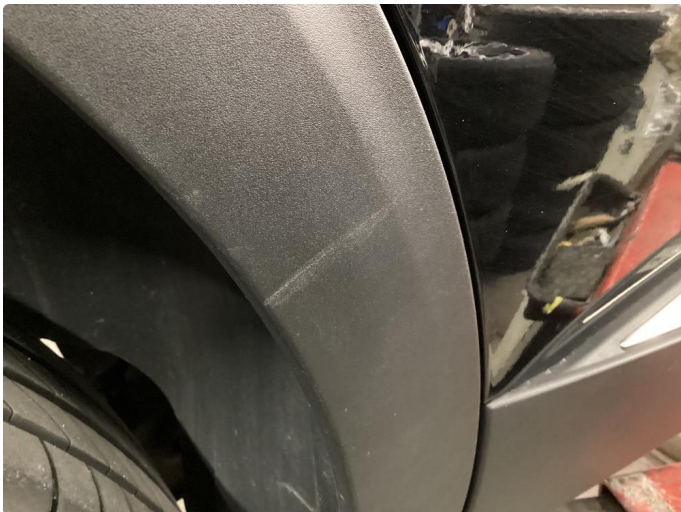
| Punkt | | Beskrivelse | Plassering |
|---|---|---|---|
| 1.3 | Skjermer | Ripe i skjermutbygger | høyre bak |

1.3 Ripe i skjermutbygger

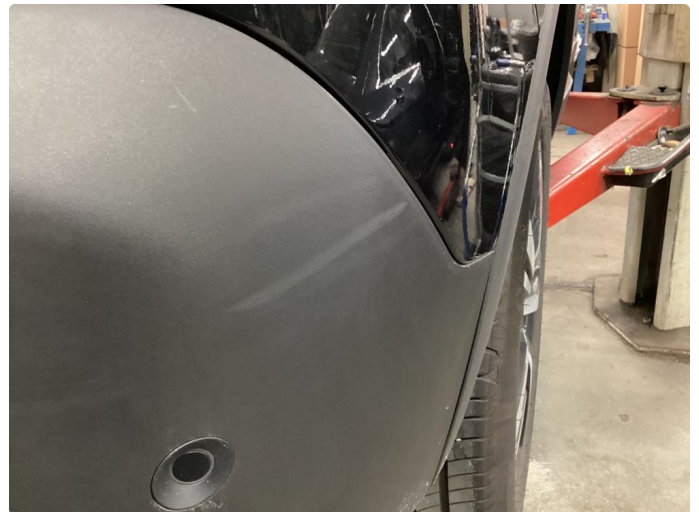
| Punkt | | Beskrivelse | Plassering |
|---|---|---|---|
| 1.4 | Støtfanger | Riper i plast | høyre bak |

1.4 Riper i plast

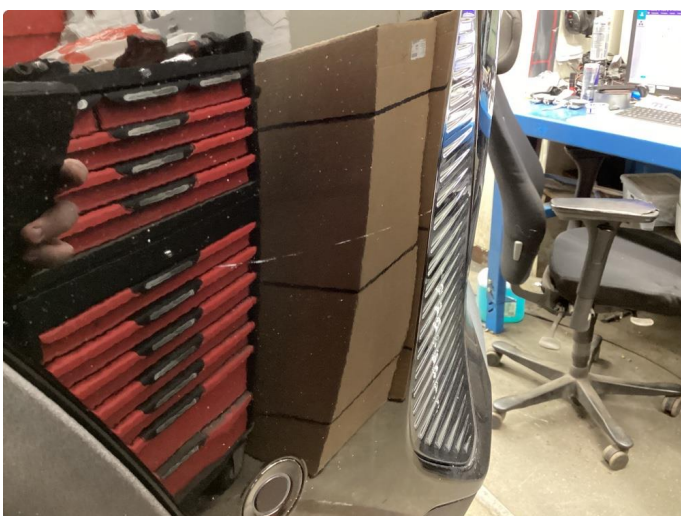
| Punkt | | Beskrivelse | Plassering |
|---|---|---|---|
| 1.5 | Støtfanger | Ripe | høyre foran |

1.5 Ripe

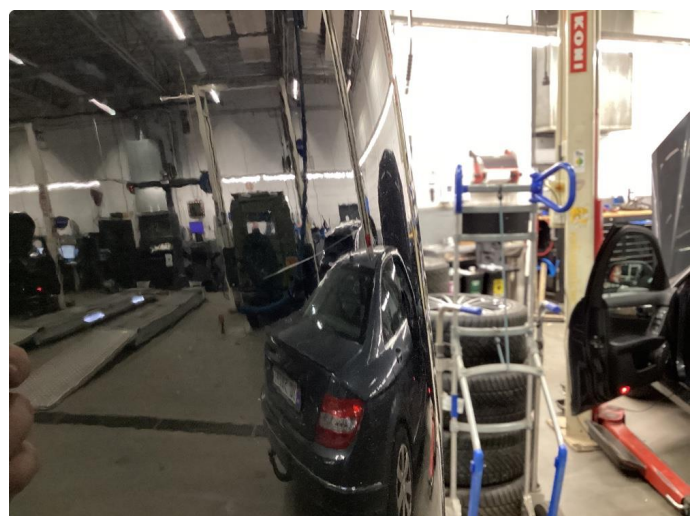
| Punkt | | Beskrivelse | Plassering |
|---|---|---|---|
| 1.6 | Støtfanger | riper (polert etter bildet) | høyre bak |

1.6 Riper (polert etter bildet)
