MERCEDES-BENZ EQA 300 4MATIC / F2B 4WD

ED53012

CHASSISNR: W1N2437081J026333

NBF Tilstandsrapport er utarbeidet av Norges Bilbransjeforbund og Forbrukerrådet.

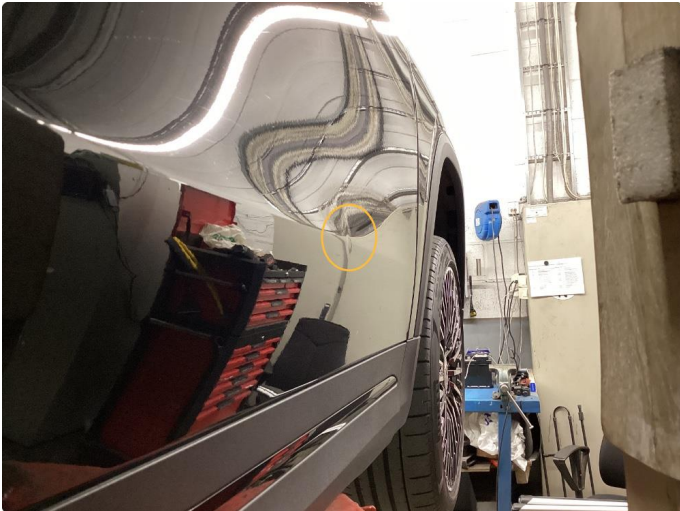
| Punkt | Beskrivelse | Plassering |
|---|---|---|
| 1.1 Dører | bulk | høyre foran |

1.1 Bulk

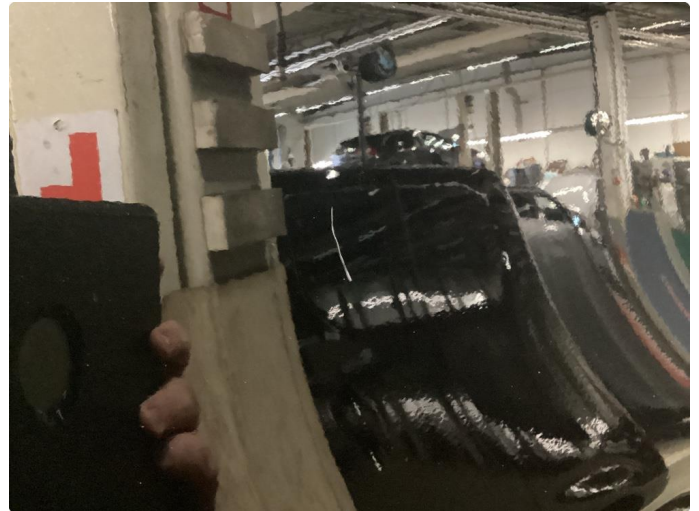
| Punkt | Beskrivelse | Plassering |
|---|---|---|
| 1.2 Dører | riper (polert etter bildet) | venstre foran |

1.2 Riper (polert etter bildet)

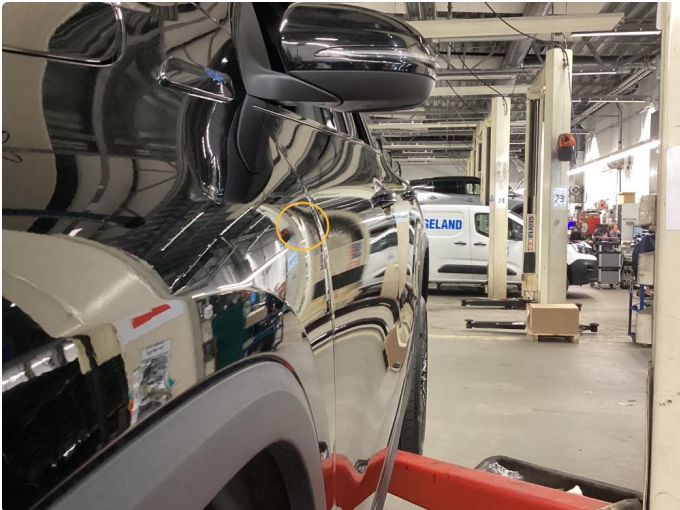
| Punkt | Beskrivelse | Plassering |
|---|---|---|
| 1.3 Skjermer | bulk | venstre foran |

1.3 Bulk

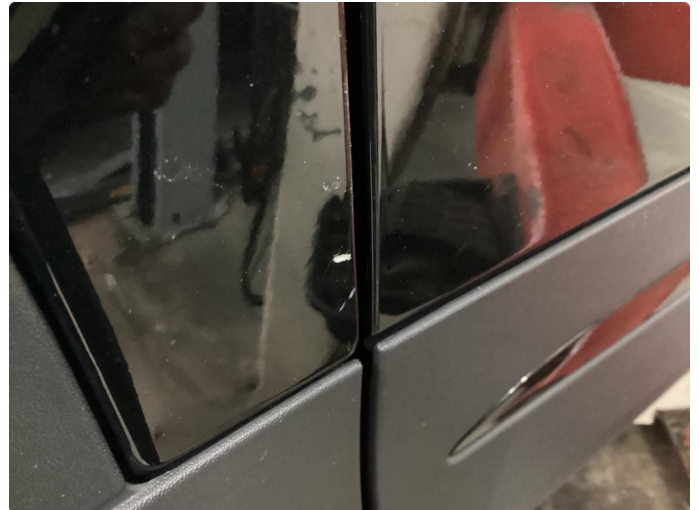
| Punkt | Beskrivelse | Plassering |
|---|---|---|
| 1.4 Skjermer | ripe (polert etter bildet) | venstre foran |

1.4 Ripe (polert etter bildet)

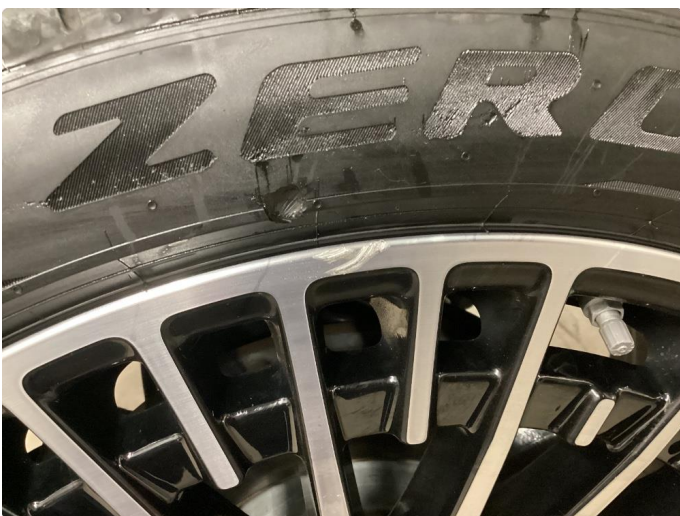
| Punkt | Beskrivelse | Plassering |
|---|---|---|
| 1.5 Dekk/Felger | kantkjørt felg | venstre foran |

1.5 Kantkjørt felg
