POLESTAR POLESTAR 2 / V 4WD
TESTDATO: 08.04.2026
KODE: 1990521

| EE55101 | 78 805 KM | 30.09.2021 Førstegang registrert | Elektr. |

NBF Tilstandsrapport er utarbeidet av Norges Bilbransjeforbund og Forbrukerrådet.

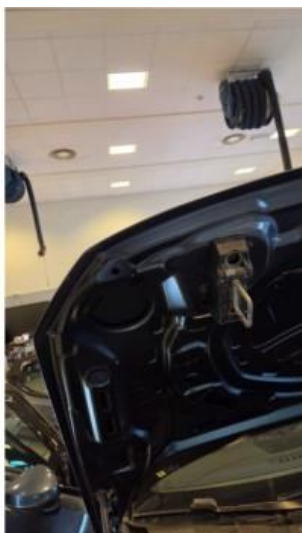
| Punkt | Beskrivelse | Plassering |
|---|--|---|
| 1.1 Panser | Noe slitasje i lakk under panser | |

1.1 Noe slitasje i lakk under panser

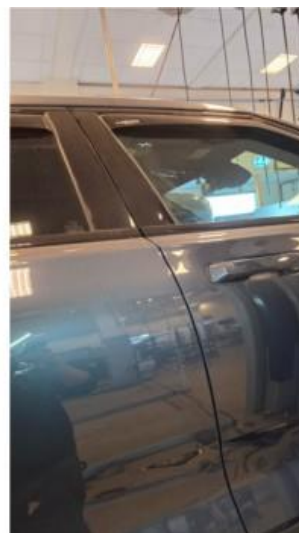
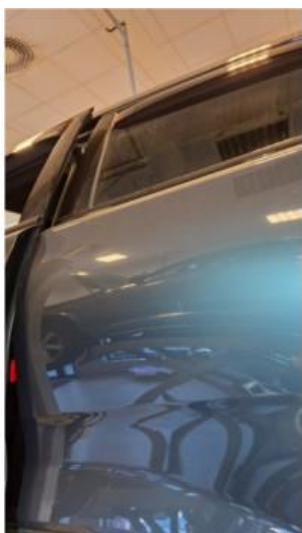
| Punkt | Beskrivelse | Plassering |
|---|--|---|
| 1.2 Dører | Svake riper på høyre og venstre bakdør | |

1.2 Svake riper på høyre og venstre bakkjør

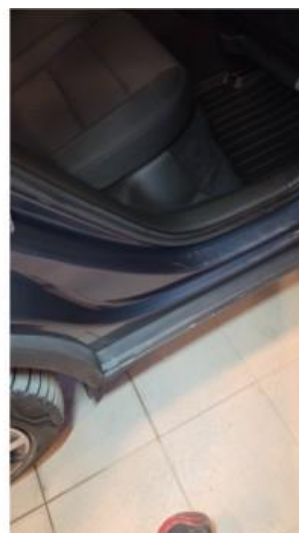
| Punkt | Beskrivelse | Plassering |
|---|--|---|
| 1.3 Døråpning | Ripe i innsteg høyre side bak | |

1.3 Ripe i innsteg høyre side bak

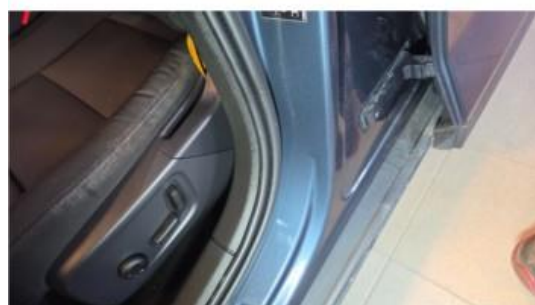
| Punkt | Beskrivelse | Plassering |
|---|--|---|
| 1.4 Døråpning | Liten bulk på innsteg venstre side foran | |

1.4 Liten bulk på innsteg venstre side foran

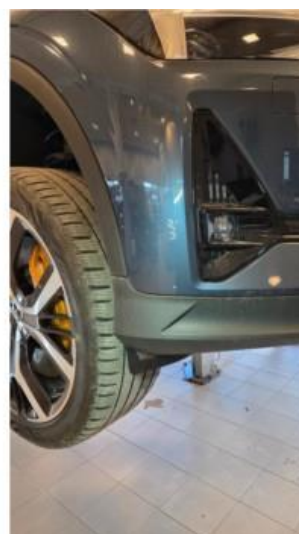
| Punkt | Beskrivelse | Plassering |
|---|--|---|
| 1.5 Støtfanger | Liten steinsprut i lakk på støtfanger foran, flekkes | |

1.5 Liten steinsprut i lakk på støtfanger foran, flekkes
