VOLVO XC90 4WD

TESTDATO: 04.06.2025

CHASSISNR: YV1LFH5UDN1845593

NBF Tilstandsrapport er utarbeidet av Norges Bilbransjeforbund og Forbrukerrådet.

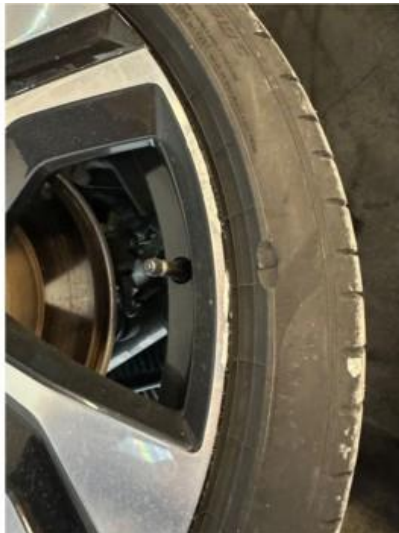
| Punkt | | Beskrivelse | Plassering |
|---|---|---|---|
| 1.1 | Dekk/Felger | Kantkjørt sommerfelg med en liten dekkskade venstre bak | |

1.1 Kantkjørt sommerfelg med en liten dekkskade  
venstre bak

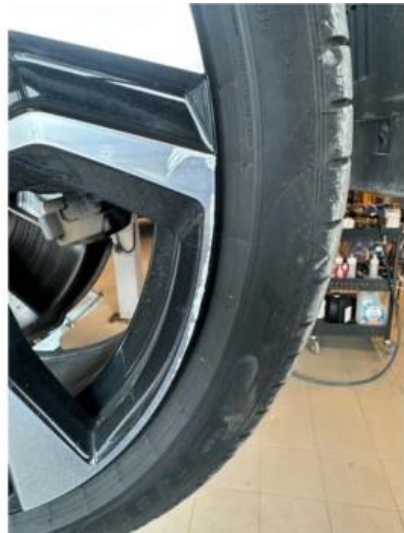
| Punkt | | Beskrivelse | Plassering |
|---|---|---|---|
| 1.2 | Dekk/Felger | Kantkjørt sommerfelg høyre side foran | |

1.2 Kantkjørt sommerfelg høyre side foran
