VOLVO EX90 / T 4WD
TESTDATO: 18.05.2026
KODE: 2025662

NBF Tilstandsrapport er utarbeidet av Norges Bilbransjeforbund og Forbrukerrådet.

OPPSUMMERT STATUS PÅ KJØRETØY

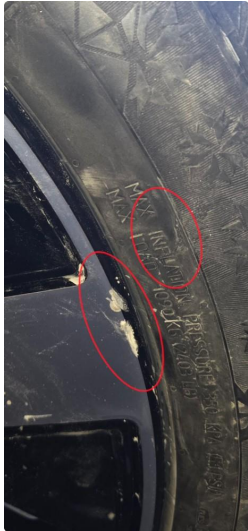
Punkt	Beskrivelse	Plassering
1. EKSTERIØR		
1.1 Dekk/Felger	Kantkjørt merke på felg, høyre side bak	bak - høyre bak

1.1 Kantkjørt merke på felg, høyre side bak
