VOLVO XC40 / X 2WD

TESTDATO: 27.07.2026

CHASSISNR: LYVXZEFV7PL968317

NBF Tilstandsrapport er utarbeidet av Norges Bilbransjeforbund og Forbrukerrådet.

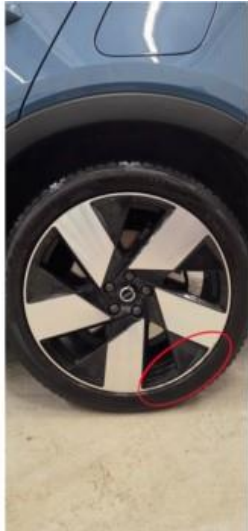
| Punkt | | Beskrivelse | Plassering |
|---|---|---|---|
| 1.1 | Dekk/Felger | Kantkjørt merke på to sommerfelger | |

1.1 Kantkjørt merke på to sommerfelger

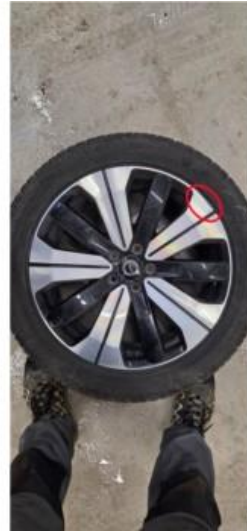
| Punkt | | Beskrivelse | Plassering |
|---|---|---|---|
| 1.2 | Dekk/Felger | Kantkjørt merke på en vinterfelg | |

1.2 Kantkjørt merke på en vinterfelg
