**BMW 330E XDRIVE 4WD**
**TESTDATO: 22.07.2025**
**KODE: 1766164**

**AY44097**

NBF Tilstandsrapport er utarbeidet av Norges Bilbransjeforbund og Forbrukerrådet.

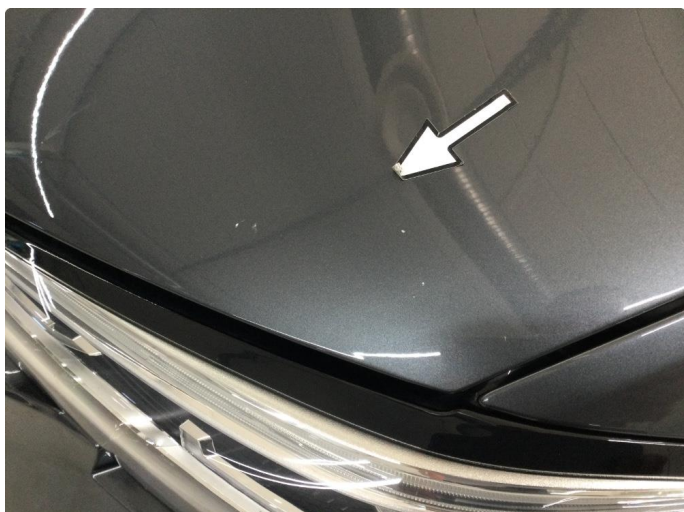
| Punkt | | Beskrivelse | Plassering |
|---|---|---|---|
| 1.1 | Panser | steinsprut | foran |

1.1 Steinsprut

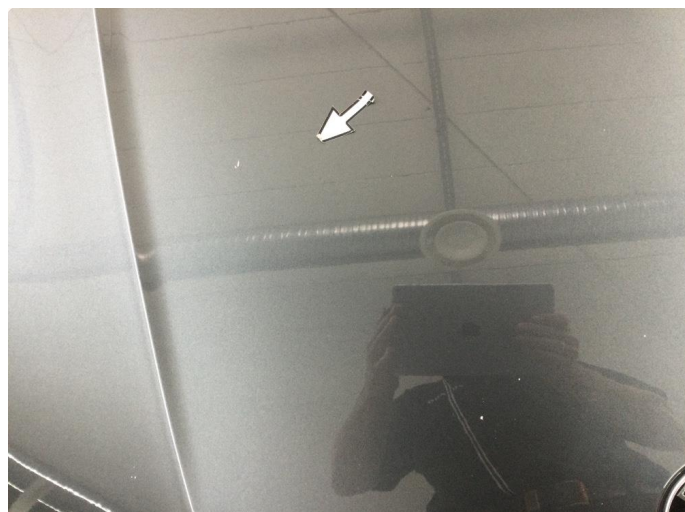
1.1 Steinsprut

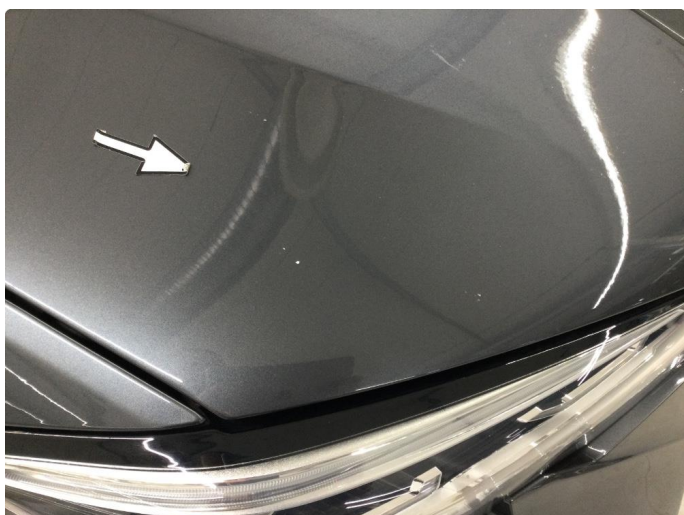
1.1 Steinsprut

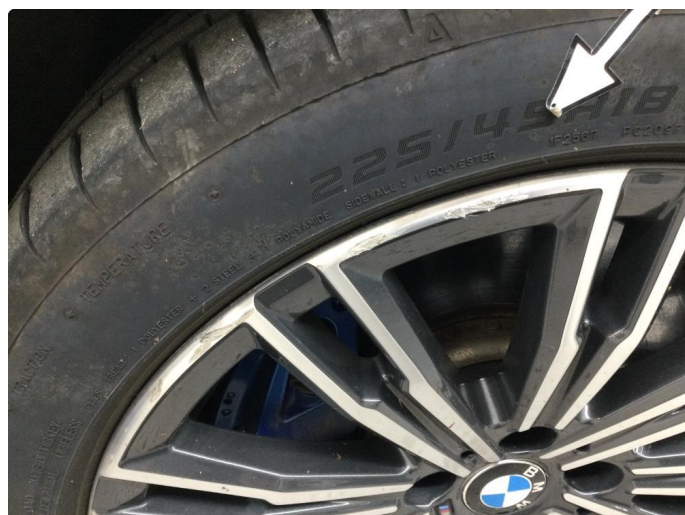
| Punkt | | Beskrivelse | Plassering |
|---|---|---|---|
| 1.2 | Dekk/Felger | kantkjørt felg Diamond Cut | |

1.2 Kantkjørt felg Diamond Cut

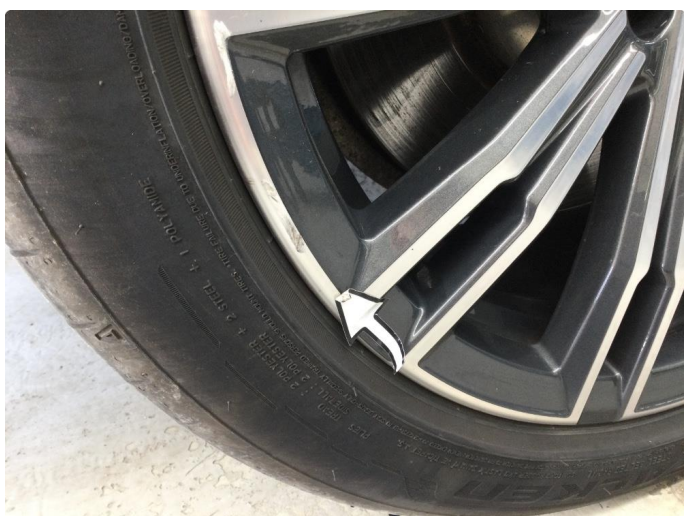
| Punkt | | Beskrivelse | Plassering |
|---|---|---|---|
| 1.3 | Dekk/Felger | kantkjørt felg Diamond Cut | |

1.3 Kantkjørt felg Diamond Cut

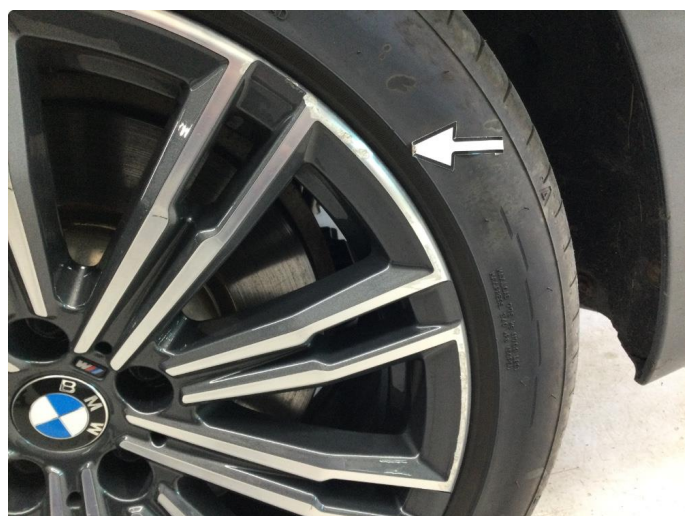
| Punkt | | Beskrivelse | Plassering |
|---|---|---|---|
| 1.4 | Dekk/Felger | kantkjørt felg Diamond Cut | |

1.4 Kantkjørt felg Diamond Cut

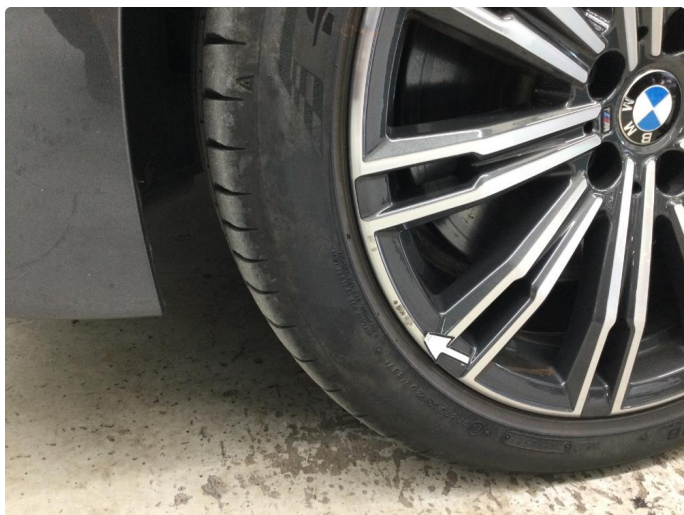
| Punkt | | Beskrivelse | Plassering |
|---|---|---|---|
| 1.5 | Dekk/Felger | kantkjørt felg Diamond Cut | |

1.5 Kantkjørt felg Diamond Cut

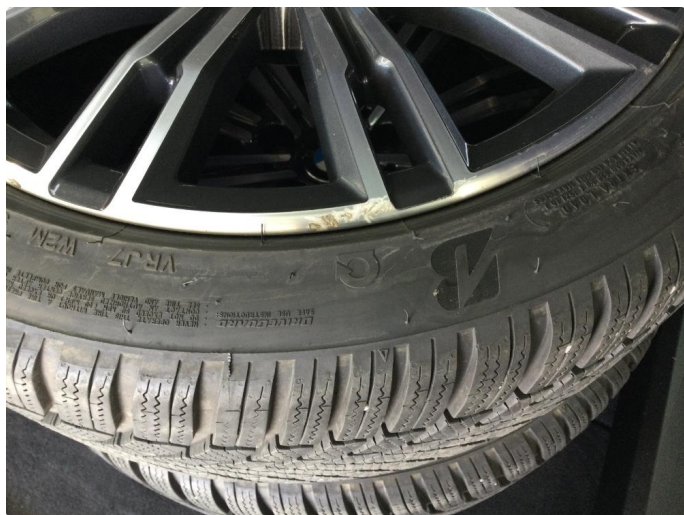
| Punkt | | Beskrivelse | Plassering |
|---|---|---|---|
| 1.6 | Dekk/Felger | kantkjørt felg Diamond Cut | |

1.6 Kantkjørt felg Diamond Cut

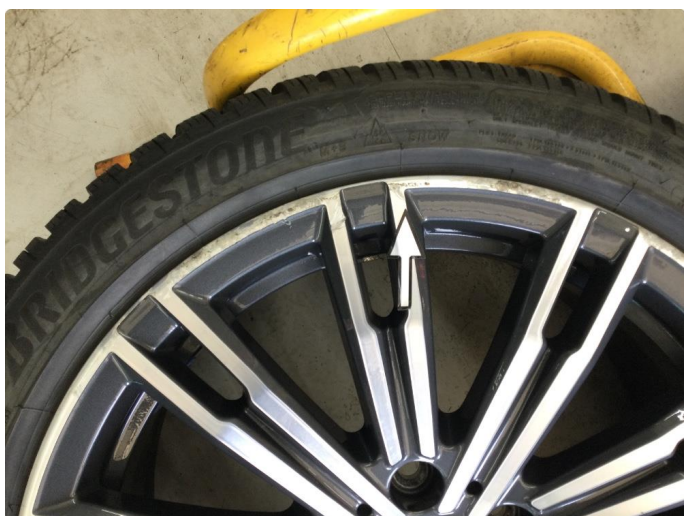
| Punkt | | Beskrivelse | Plassering |
|---|---|---|---|
| 1.7 | Dekk/Felger | kantkjørt felg Diamond Cut | |

1.7 Kantkjørt felg Diamond Cut
