MAZDA MAZDA MX-30 / DR 2WD

TESTDATO: 25.09.2026

NBF Tilstandsrapport er utarbeidet av Norges Bilbransjeforbund og Forbrukerrådet.

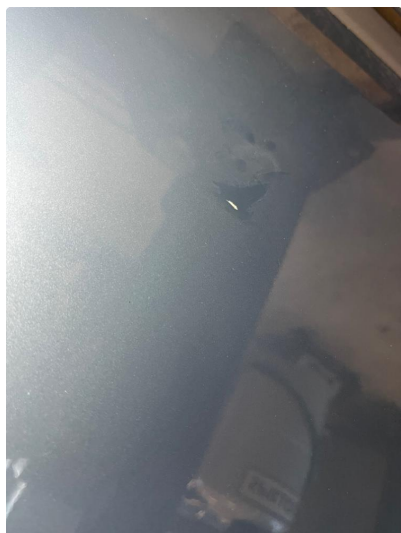
| Punkt | Beskrivelse | Plassering |
|---|---|---|
| 1.1 Dører | riper | venstre foran |

1.1 Riper

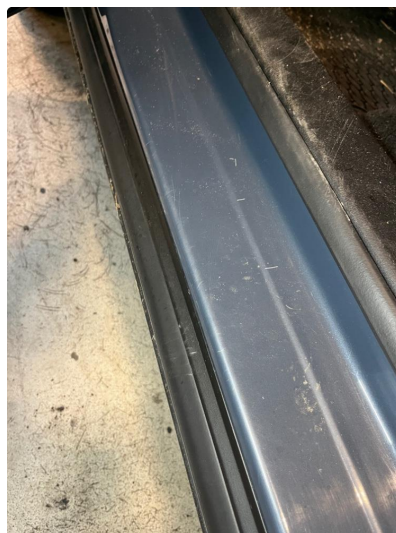
| Punkt | Beskrivelse | Plassering |
|---|---|---|
| 1.2 Terskler/innlastningssone | riper | venstre - høyre |

1.2 Riper

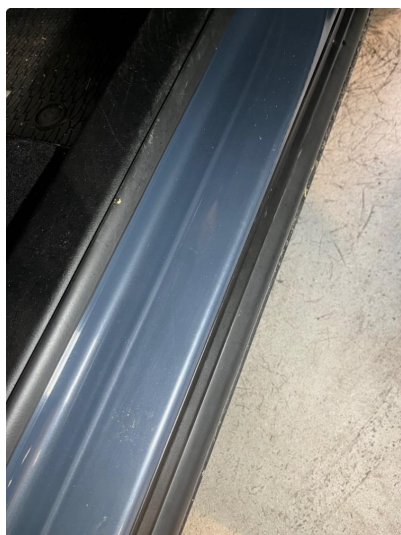
1.2 Riper

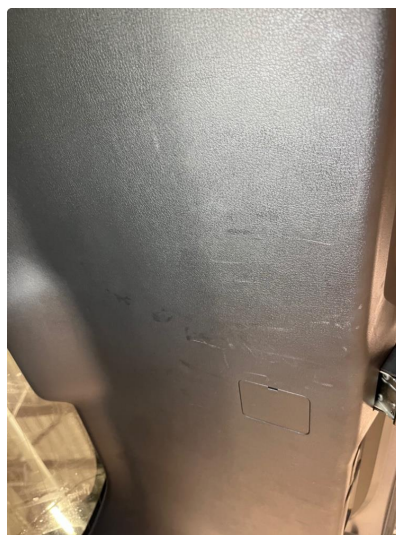
| Punkt | Beskrivelse | Plassering |
|---|---|---|
| 2.1 Teppet/bekledning | bakluketrekk ripe(r) | |

2.1 Bakluketrekk ripe(r)
