**BMW 225XE IPERFORMANCE / F2AT 4WD**
**TESTDATO: 09.09.2026**
**KODE: 2112517**

**BT96985**

NBF Tilstandsrapport er utarbeidet av Norges Bilbransjeforbund og Forbrukerrådet.

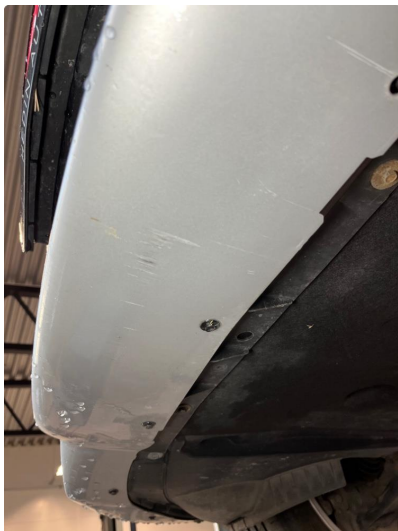
| Punkt | Beskrivelse | Plassering |
|---|---|---|
| 1.1 Støtfanger | skrubbskader underkant | foran |

1.1 Skrubbskader underkant

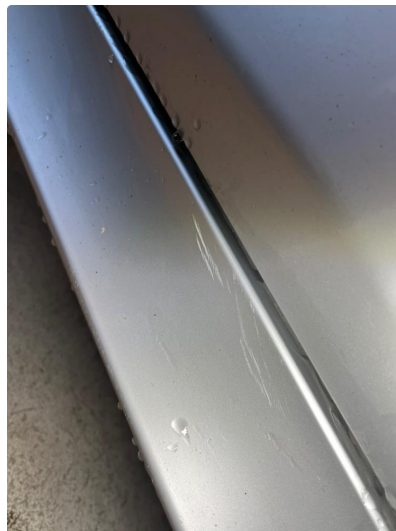
| Punkt | Beskrivelse | Plassering |
|---|---|---|
| 1.2 Kanal | øvrige feil | venstre |

1.2 Øvrige feil

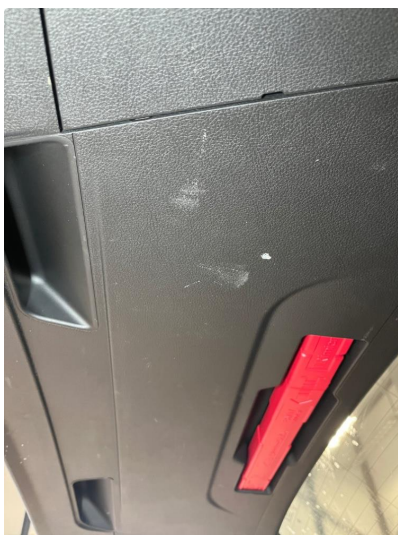
| Punkt | Beskrivelse | Plassering |
|---|---|---|
| 2.1 Teppet/bekledning | bakluketrekk ripe(r) | bak |

2.1 Bakluketrekk ripe(r)
