**VOLVO XC40 / X 2WD**
**TESTDATO: 07.05.2026**
**KODE: 2017776**

<b>VJ22534</b>

NBF Tilstandsrapport er utarbeidet av Norges Bilbransjeforbund og Forbrukerrådet.

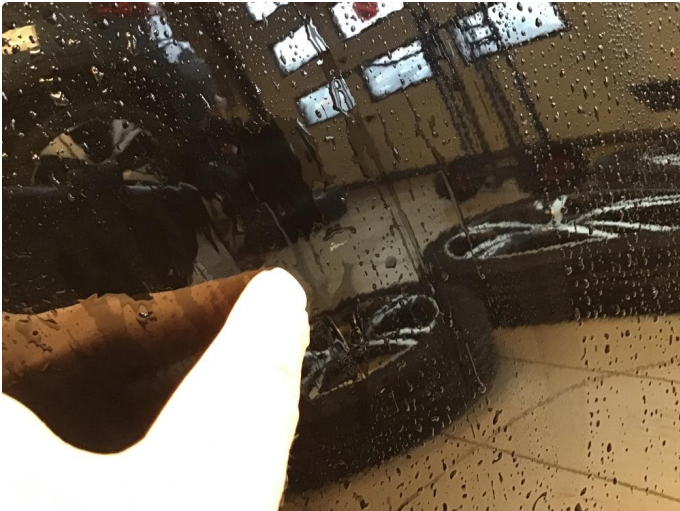
Punkt	Beskrivelse	Plassering
<b>1. EKSTERIØR</b>		
1.1 Dører	Lilten skrape på venstre bakdør.	venstre bak
<b>2. OPPLYSNINGER/KLARGJØRING</b>		
2.1 Annet	Bruksmerker bedre enn forventet i henhold til alder og km

1.1 Lilten skrape på venstre bakdør.
