OPEL AMPERA-E 2WD

TESTDATO: 29.04.2025

CHASSISNR: 1G0F86E04H4151584

## OPPSUMMERT STATUS PÅ KJØRETØY

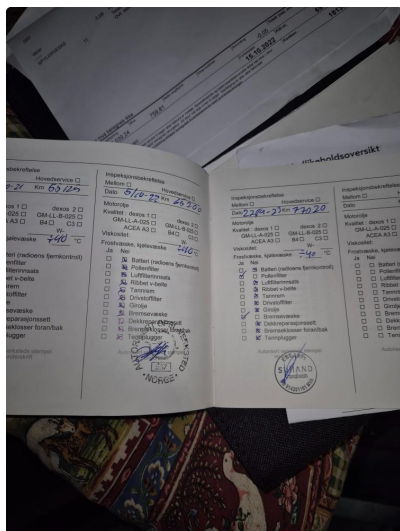
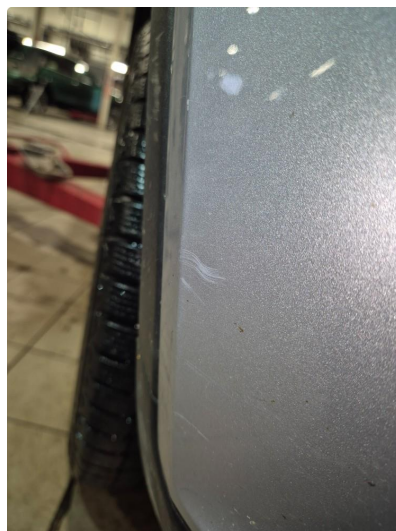
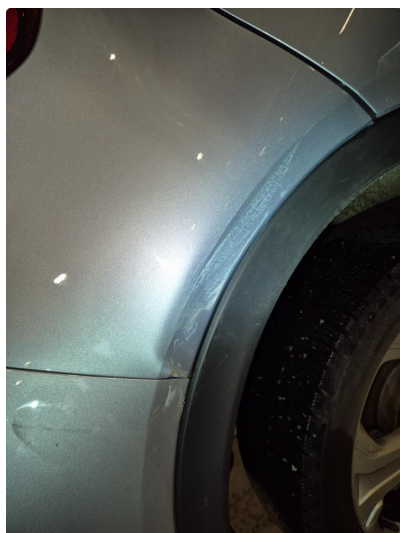
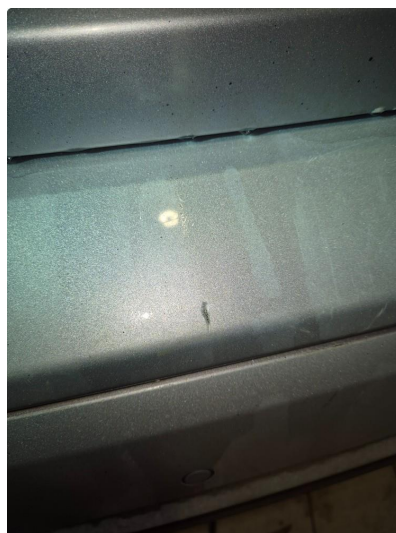
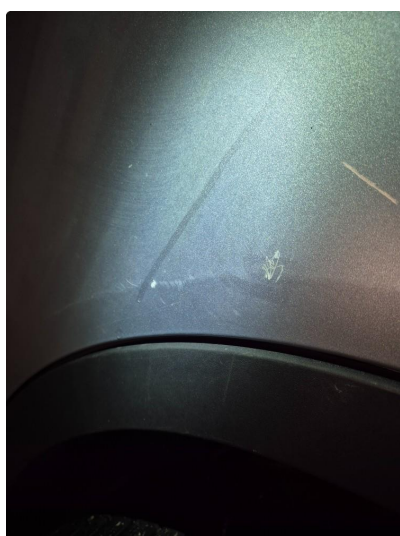
| Punkt | Beskrivelse | Plassering |
|---|---|---|
| 1.1 Dører | skade | høyre bak |
| 1.2 Skjermer | bulk med lakkskade | høyre bak |
| 1.3 Dekk/Felger | gamle dekk | |
| 1.4 Støtfanger | ripe(r) | foran - bak |
| 1.5 Frontvindu | steinsprut utenfor synsfelt | |
