OPEL CROSSLAND X / P7 MONOCAB C 110 HK AUTOMAT  
2WD

CHASSISNR: W0V7H9ED2J4416672

## OPPSUMMERT STATUS PÅ KJØRETØY

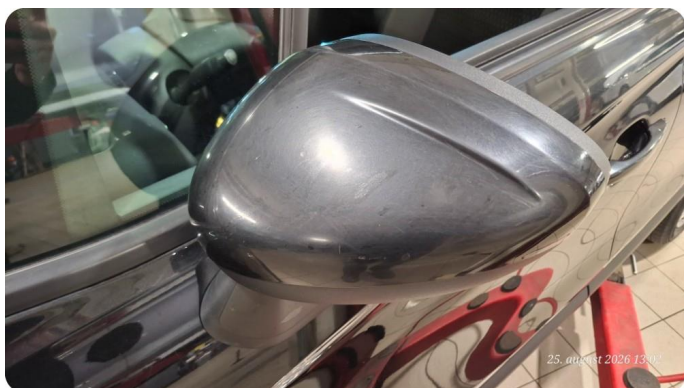
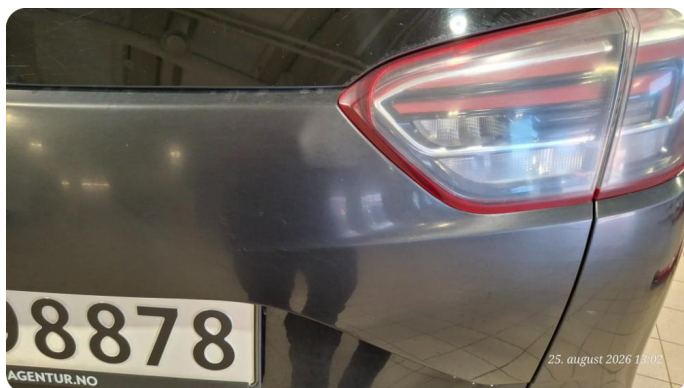
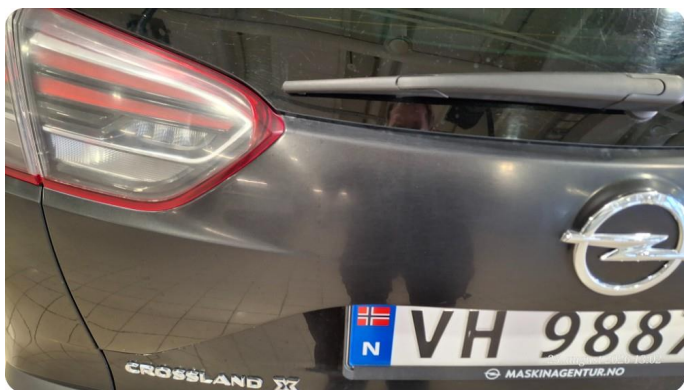
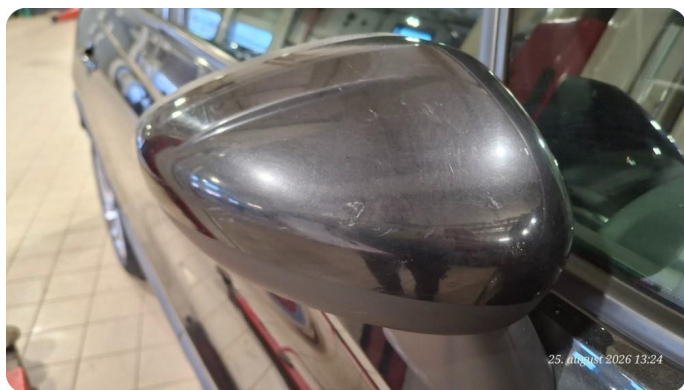
| PUNKT | BESKRIVELSE | PLASSERING | PÅKOST |
|---|---|---|---|
| 1.1 Lakk | Matt. | | |

1.1 Matt

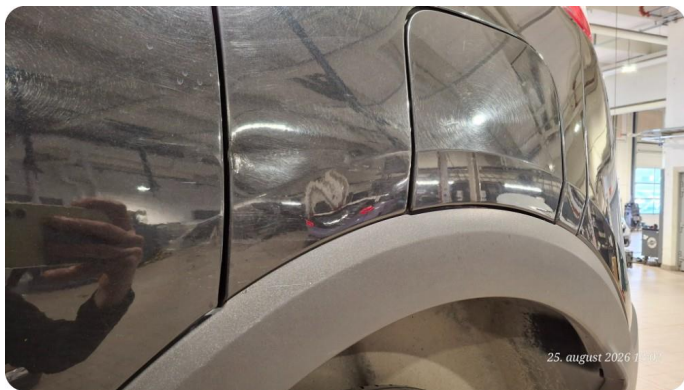
| PUNKT | BESKRIVELSE | PLASSERING | PÅKOST |
|---|---|---|---|
| 1.2 Skjermer - | Bulk med lakkskade. | venstre bak | 10 000 |

1.2 Bulk med lakkskade

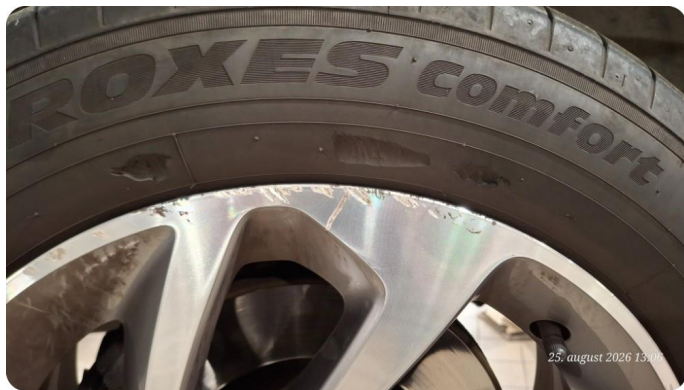
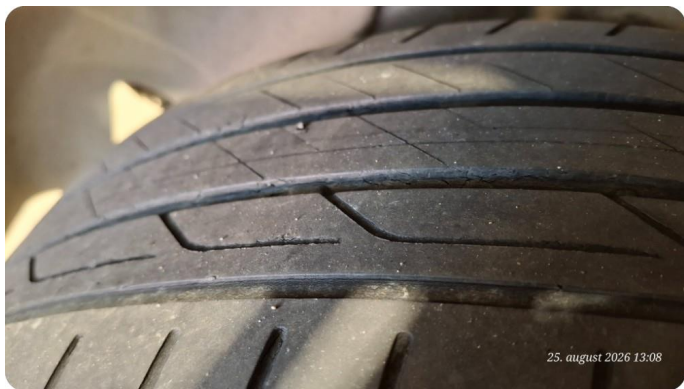
| PUNKT | BESKRIVELSE | PLASSERING | PÅKOST |
|---|---|---|---|
| 1.3 Dekk/Felger - | Dekkskade sommerhjul. Skade på dekk venstre fram, begge bak er morkne og har lite mønster | alle | 7 756 |

1.3 Dekkskade sommerhjul  
Skade på dekk venstre fram, begge bak er mørkne  
og har lite mønster

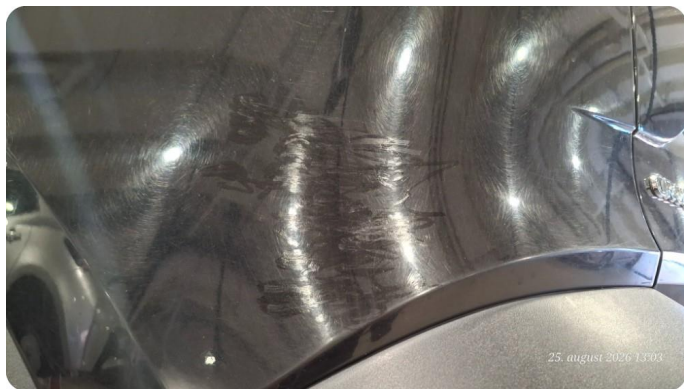
| PUNKT | BESKRIVELSE | PLASSERING | PÅKOST |
|---|---|---|---|
| 1.4 Støtfanger - | Ufagmessig utført arbeid. | venstre, bak | 10 000 |

1.4 Ufagmessig utført arbeid

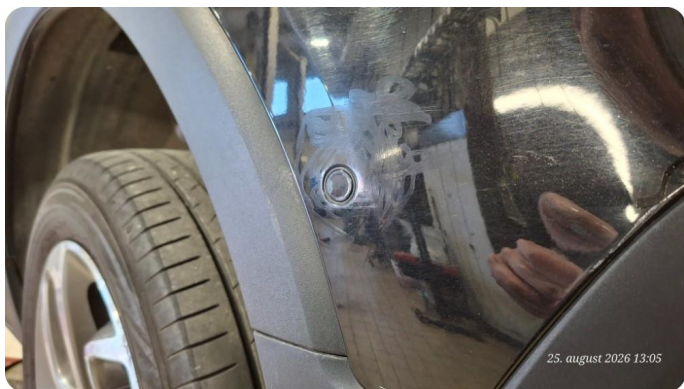
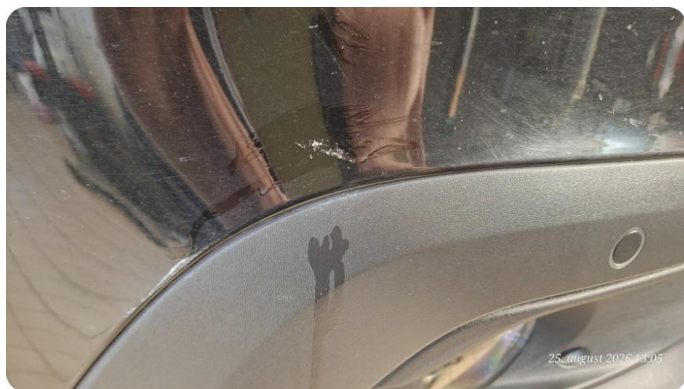
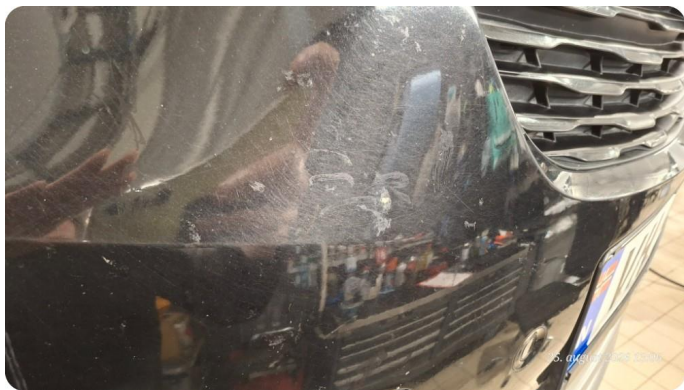
| PUNKT | BESKRIVELSE | PLASSERING | PÅKOST |
|---|---|---|---|
| 1.5 Støtfanger - | Ufagmessig utført arbeid. | høyre foran | 10 000 |

1.5 Ufagmessig utført arbeid

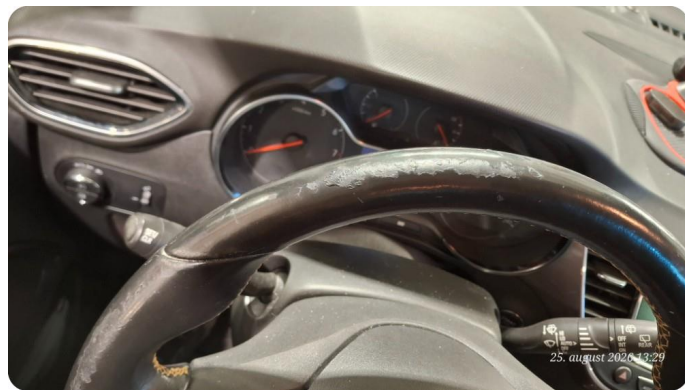
| PUNKT | BESKRIVELSE | PLASSERING | PÅKOST |
|---|---|---|---|
| 2.1 Ratt | Slitt. Pris er for et brukt strøkent ratt | | 6 156 |

2.1 Slitt  
Pris er for et brukt strøket ratt
