**MINI ONE COUNTRYMAN / UKL/X 98 HK AUTOMAT**
**TESTDATO: 12.08.2026**
**KODE: 2090111**

**NF58127**

**Med-deg-hele-veien**
**OPPSUMMERT STATUS PÅ KJØRETØY**

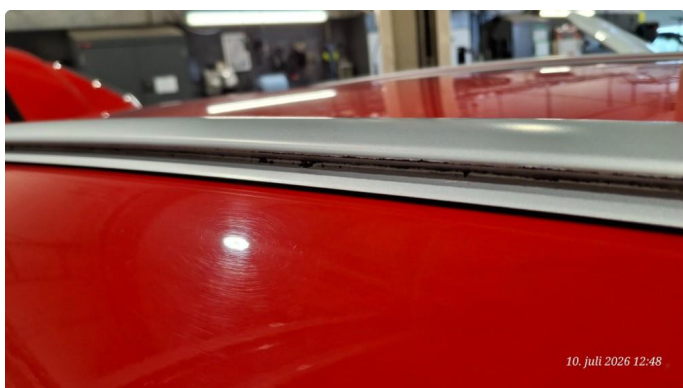
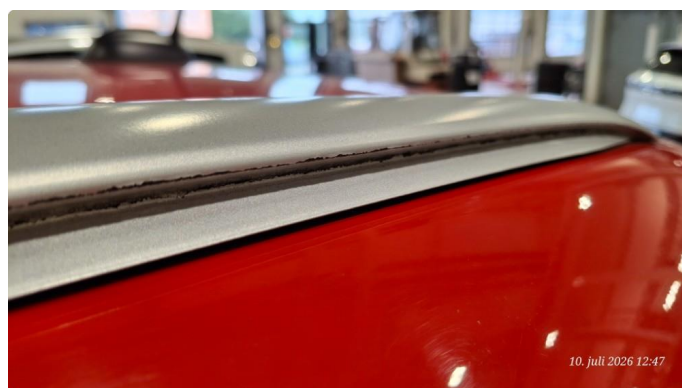
| Punkt | Beskrivelse | Plassering |
|---|---|---|
| 1.1 Lakk | lakk flasser, takrails. | begge |

1.1 Lakk flasser, takrails.

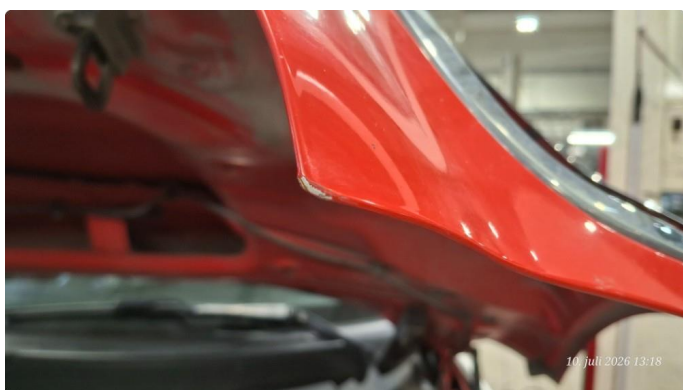
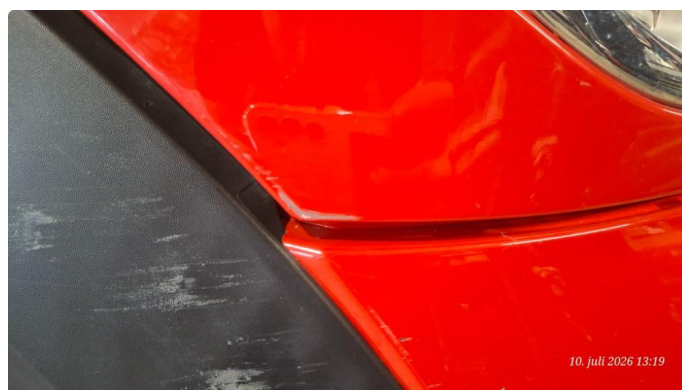
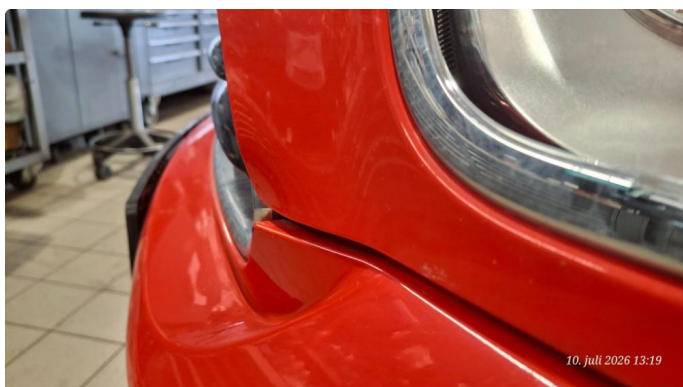
| Punkt | Beskrivelse | Plassering |
|---|---|---|
| 1.2 Panser | skade | |

1.2 Skade

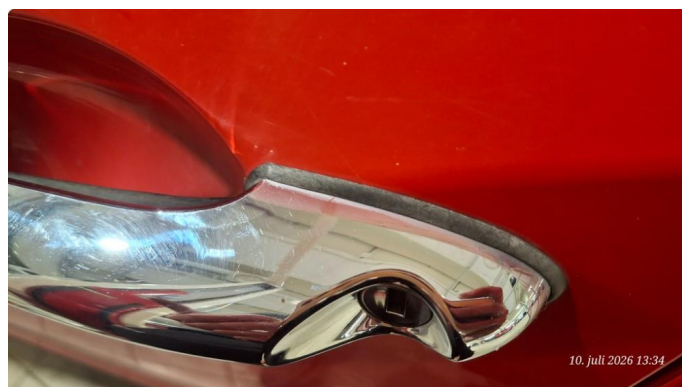
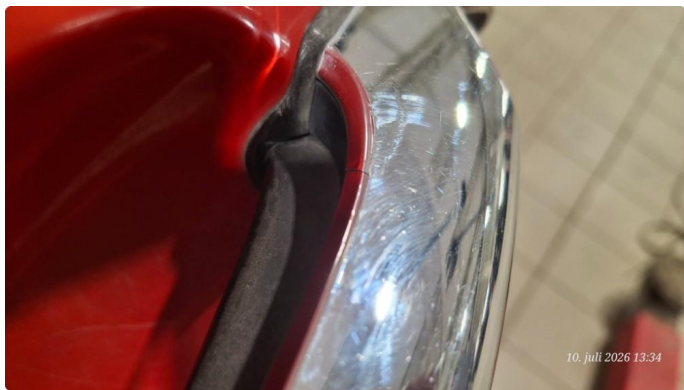
| Punkt | Beskrivelse | Plassering |
|---|---|---|
| 1.3 Dører | håndtak defekt/skadet, venstre fremme. | venstre foran |

1.3 Håndtak defekt/skadet, venstre fremme.

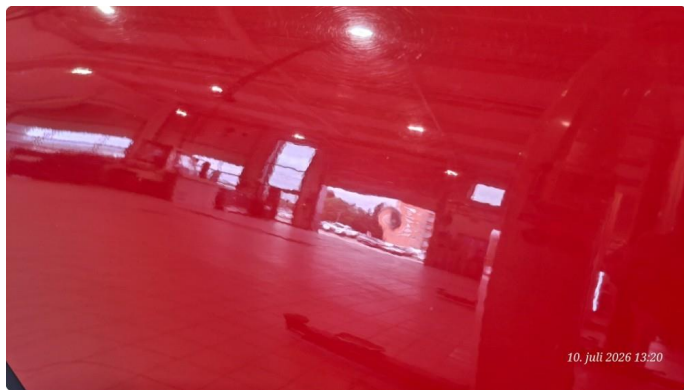
| Punkt | Beskrivelse | Plassering |
|---|---|---|
| 1.4 Dører | p-bulk | høyre bak |

1.4 P-bulk

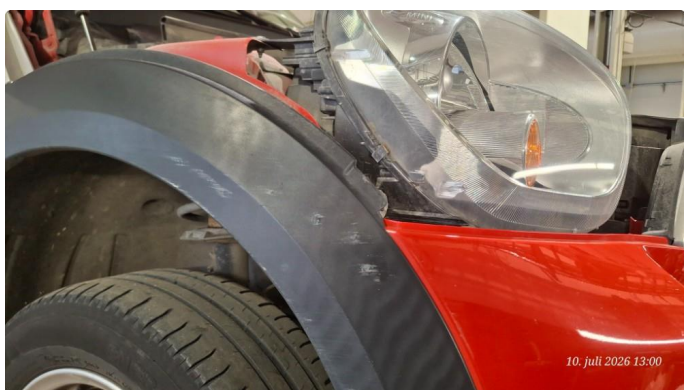
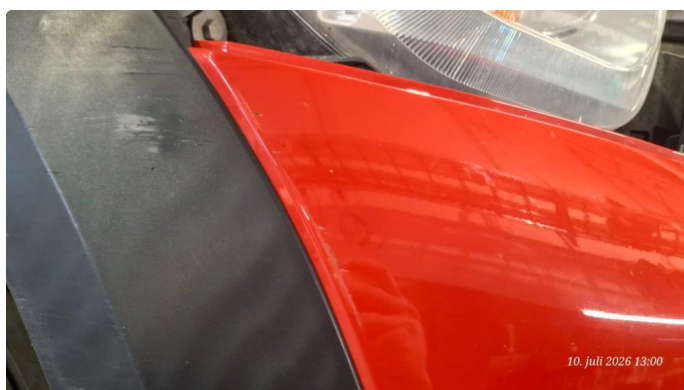
| Punkt | Beskrivelse | Plassering |
|---|---|---|
| 1.5 Skjermer | skade | høyre foran |

1.5 Skade

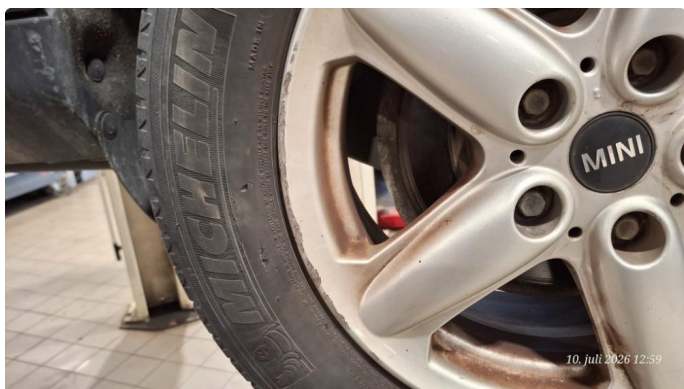
| Punkt | Beskrivelse | Plassering |
|---|---|---|
| 1.6 Dekk/Felger | kantkjørt felg | venstre bak |

1.6 Kantkjørt felg

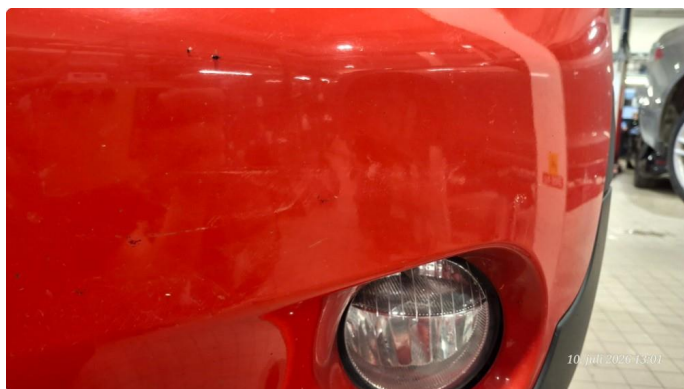
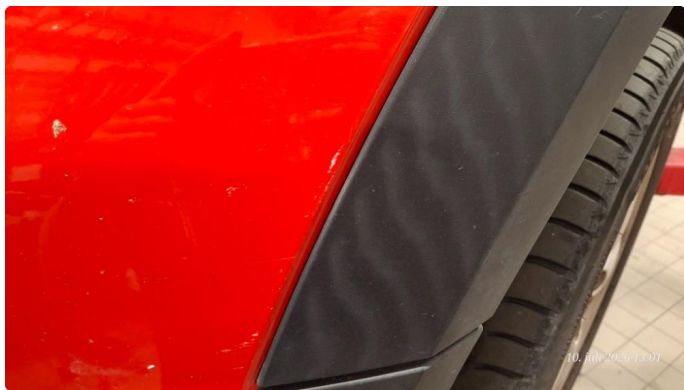
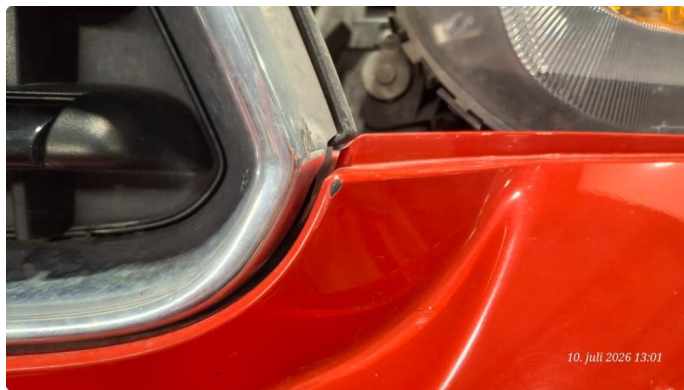
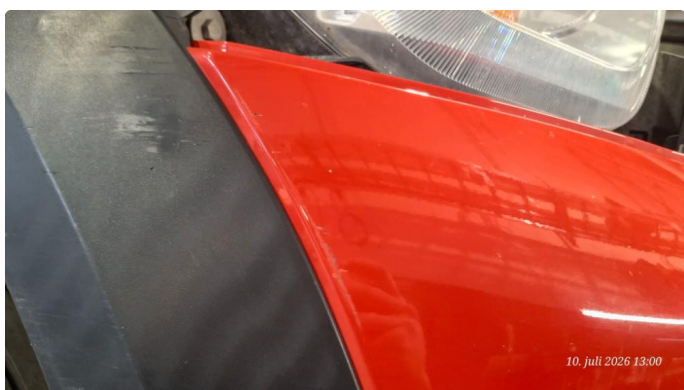
| Punkt | Beskrivelse | Plassering |
|---|---|---|
| 1.7 Støtfanger | skade | foran |

1.7 Skade

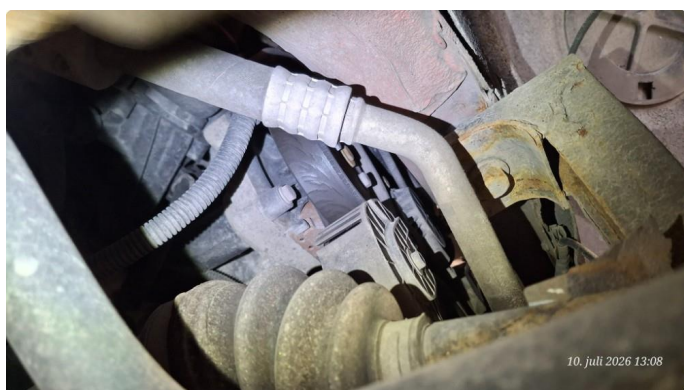
| Punkt | Beskrivelse | Plassering |
|---|---|---|
| 2.1 Dynamo/lading | Utstysreim slitt/defekt/ulyd. Morken reim. | |

2.1 Utstysreim slitt/defekt/ulyd. Morken reim.

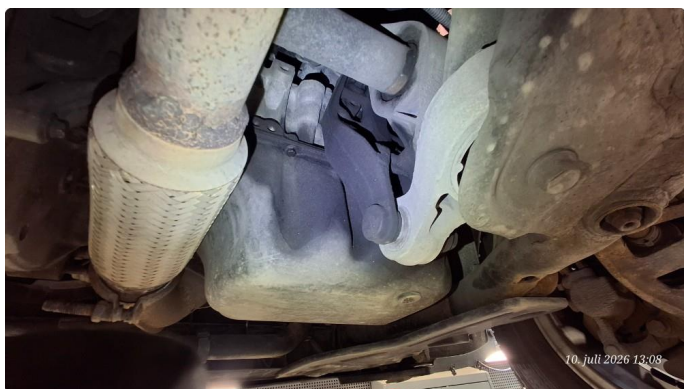
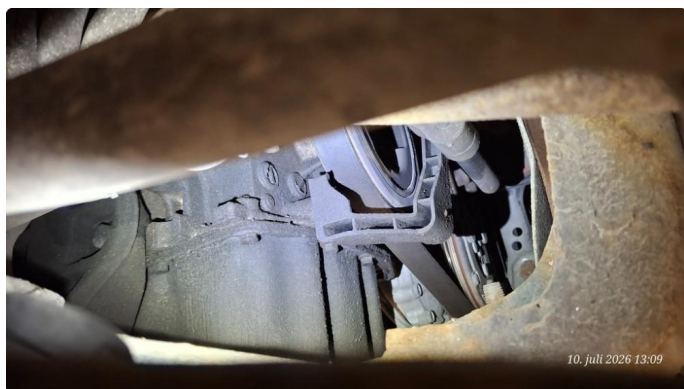
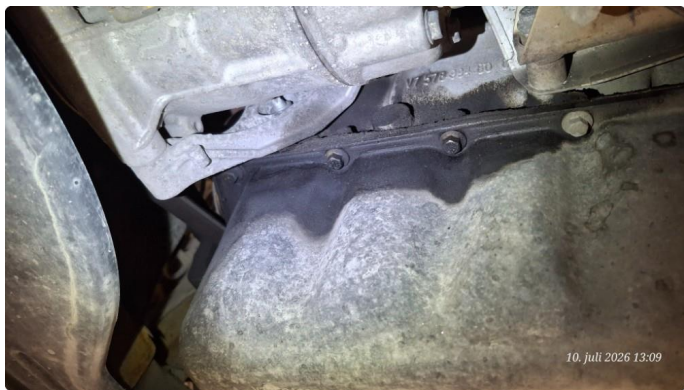
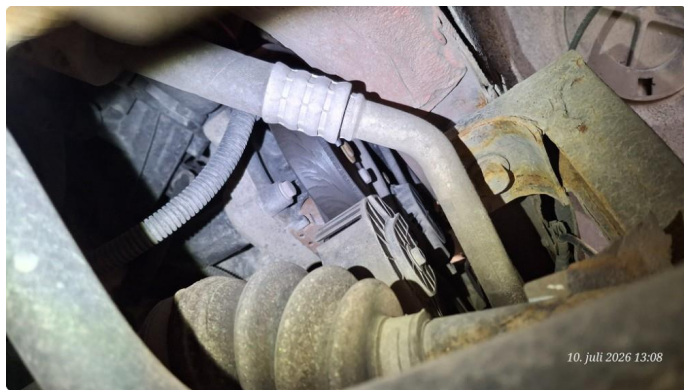
| Punkt | Beskrivelse | Plassering |
|---|---|---|
| 2.2 Motor | Svetter. Oljetetning i framkant motor. | |

2.2 Svetter. Oljetetning i framkant motor.

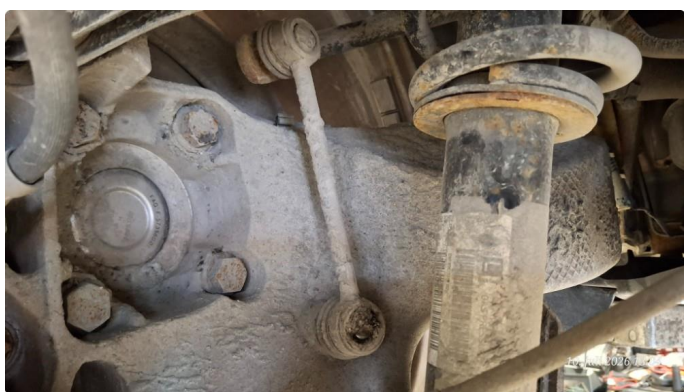
| Punkt | Beskrivelse | Plassering |
|---|---|---|
| 3.2 Stabilisatorer/stag | Skade venstre bak. | venstre bak |

3.2 Skade venstre bak.

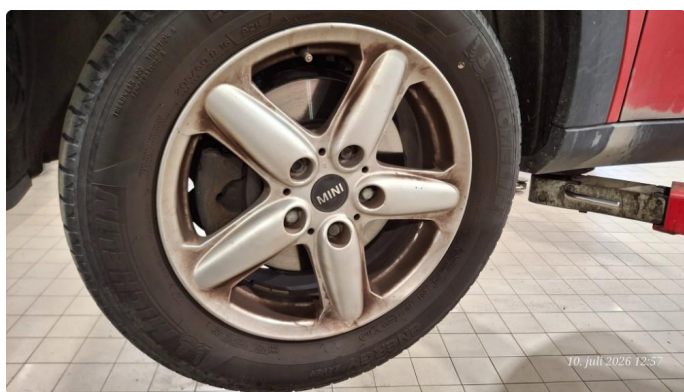
| Punkt | Beskrivelse | Plassering |
|---|---|---|
| 4.1 Bremsfunksjon | bremses ligger på | venstre foran |

4.1 Bremsler ligger på

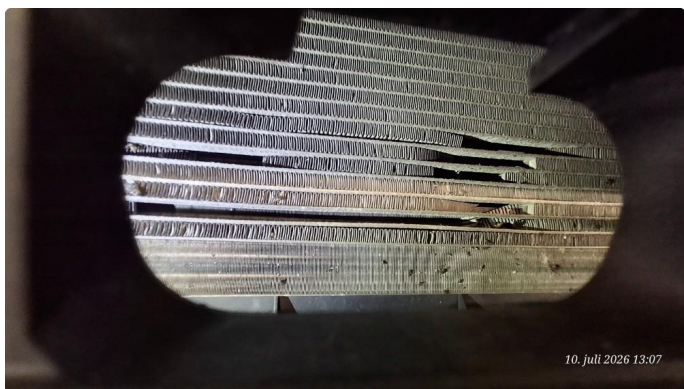
| Punkt | Beskrivelse | Plassering |
|---|---|---|
| 5.1 Varme/AC/Klima | svak/uteblitt funksjon på AC | |

5.1 Svak/uteblitt funksjon på AC

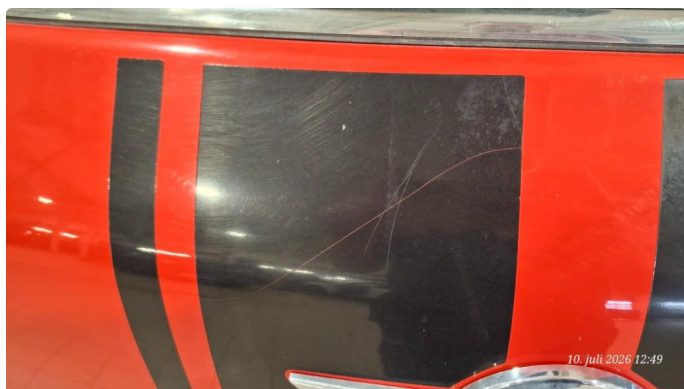
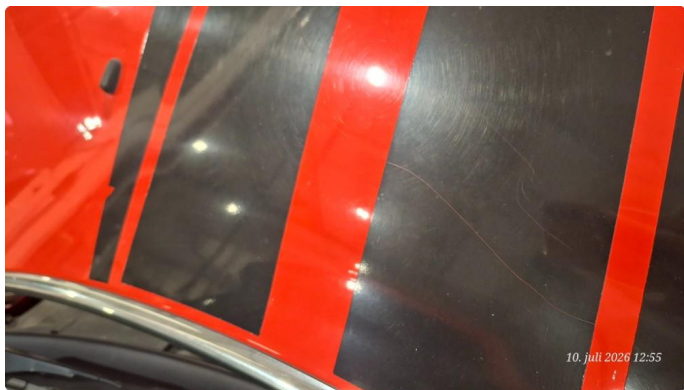
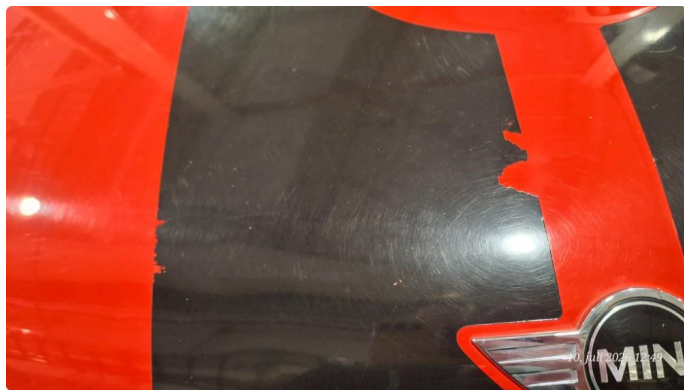
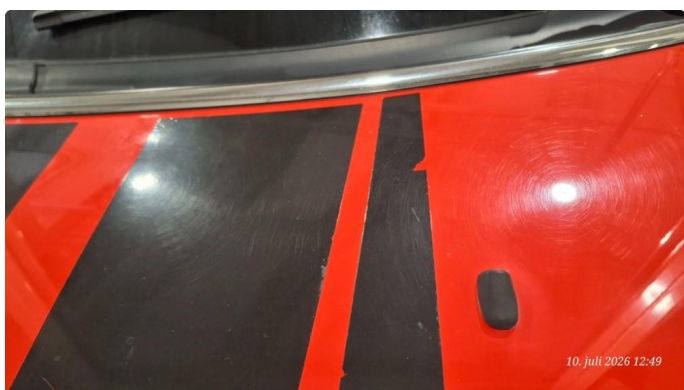
| Punkt | Beskrivelse | Plassering |
|---|---|---|
| 6.1 Øvrig utstyr/klargjøring | fjerne dekor/logo | |

6.1 Fjerne dekor/logo
