DANGEL PROACE 4X4 / V61T 122 HK MANUELL 4WD

TESTDATO: 08.09.2026

CHASSISNR: YARVFAHKHGZ145899

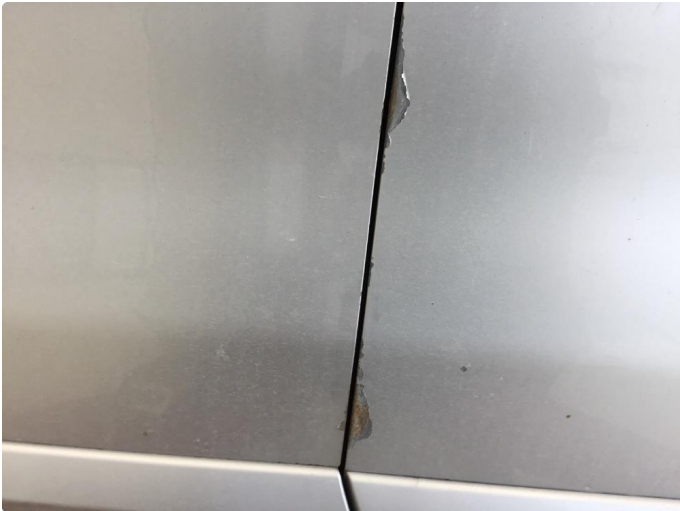
| Punkt | | Beskrivelse | Plassering |
|---|---|---|---|
| 1.1 | Dører | rust/korrosjon | |

1.1 Rust/korrosjon

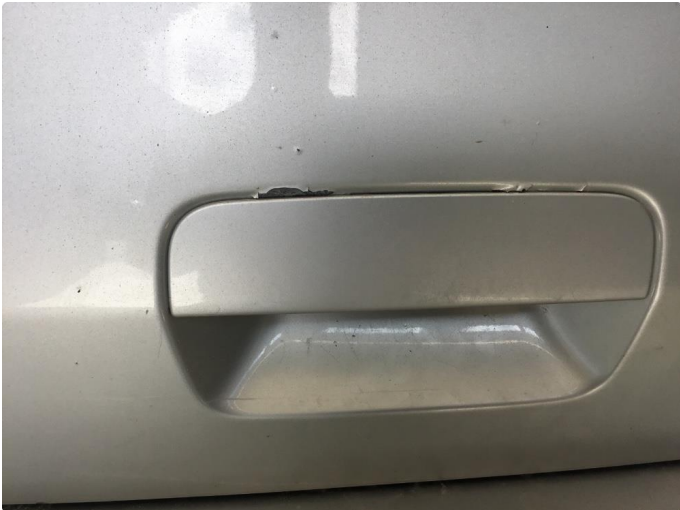
| Punkt | | Beskrivelse | Plassering |
|---|---|---|---|
| 1.3 | Bakluke | lakk flasser | |

1.3 Lakk flasser

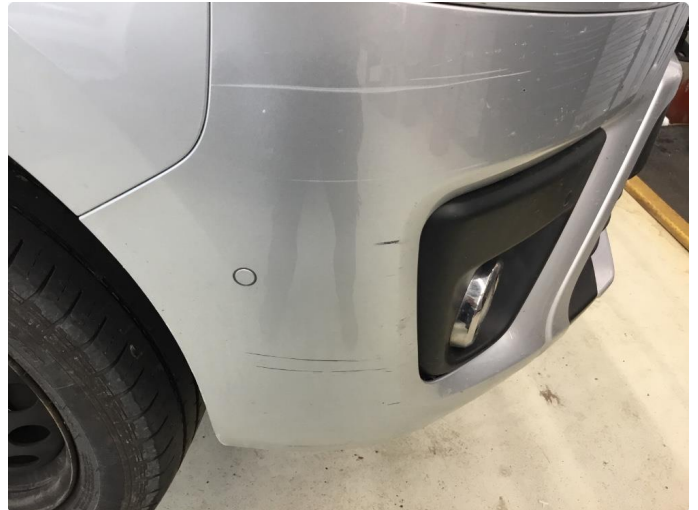
| Punkt | | Beskrivelse | Plassering |
|---|---|---|---|
| 1.4 | Støtfanger | ripe(r) ned til grunning | |

1.4 Ripe(r) ned til grunning

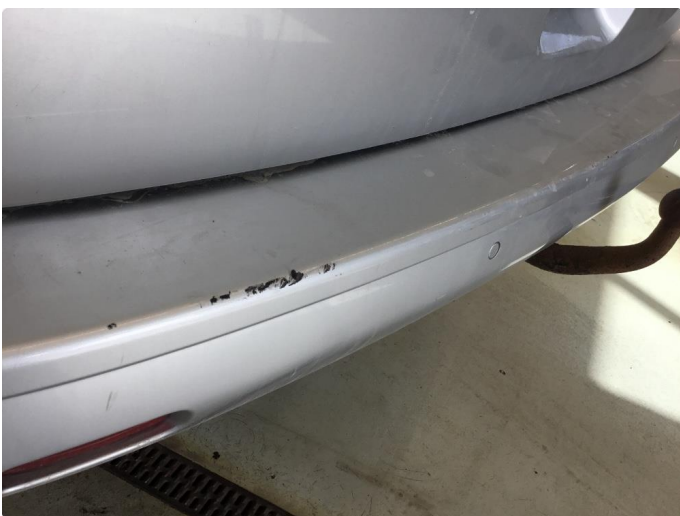
| Punkt | | Beskrivelse | Plassering |
|---|---|---|---|
| 1.5 | Støtfanger | ripe(r) ned til grunning | |

1.5 Ripe(r) ned til grunning
