MAZDA MAZDA6 / GH 175 HK AUTOMAT 4WD
TESTDATO: 30.06.2026
KODE: 2063950

NBF Tilstandsrapport er utarbeidet av Norges Bilbransjeforbund og Forbrukerrådet.

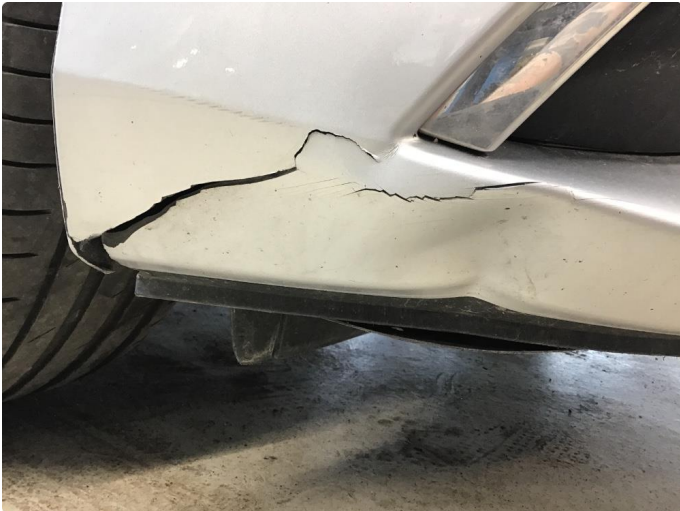
2.1 Skade

Punkt	Beskrivelse	Plassering
1. ASSISTENTSYSTEMER OG DIAGNOSE		
1.1 Sensor	funktionsfeil på avstandsmåler	
2. EKSTERIØR		
2.1 Støtfanger	skade	
3. BREMSER		
3.1 Bremsfunksjon	øvrige feil	
3.2 Skiver	rust
