TOYOTA TOYOTA RAV4 / XA5P(EU,M) 4WD
TESTDATO: 26.05.2026
KODE: 2033414

HK18375	76 199 KM	19.12.2023 Førstegang registrert	Hybr(B)
----------------	------------------	--	----------------

NBF Tilstandsrapport er utarbeidet av Norges Bilbransjeforbund og Forbrukerrådet.

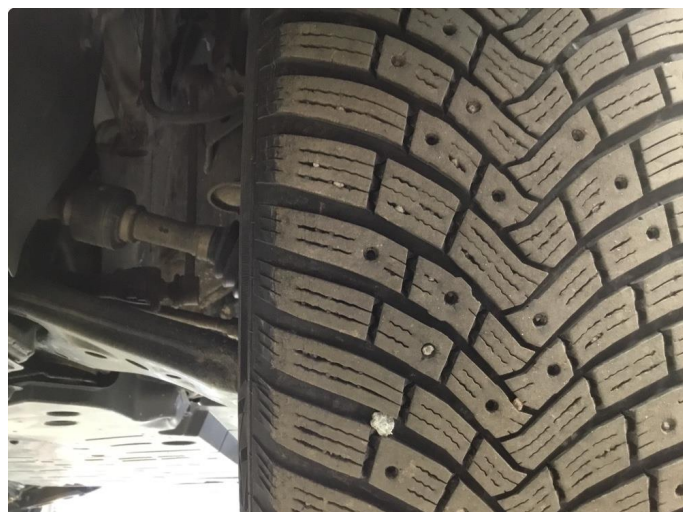
1.1 For liten mønsterdybde sommerdekk

VENSTRE FORAN	HØYRE FORAN	VENSTRE BAK	HØYRE BAK
MØNSTERDYBDE SOMMERDEKK (MM)	8	8	8	8
MØNSTERDYBDE VINTERDEKK (MM)	4	4	4	4

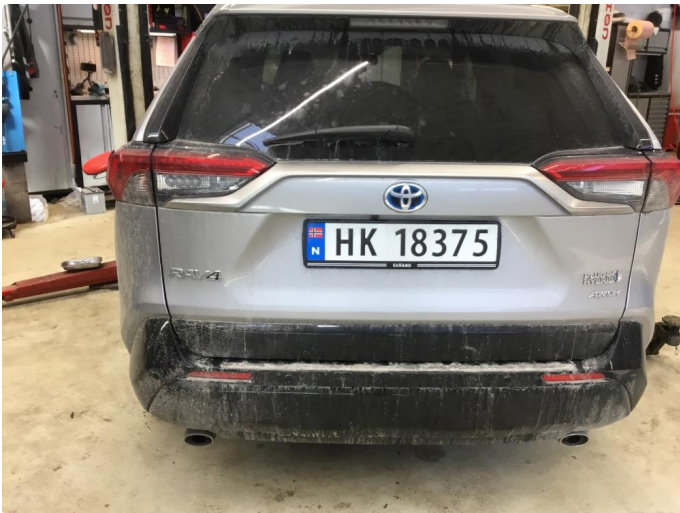
1.2 For liten mønsterdybde vinterdekk
