**MERCEDES-BENZ EVITO / 639/4 2WD**
**TESTDATO: 13.08.2026**
**KODE: 2091798**

**EF67715**

NBF Tilstandsrapport er utarbeidet av Norges Bilbransjeforbund og Forbrukerrådet.

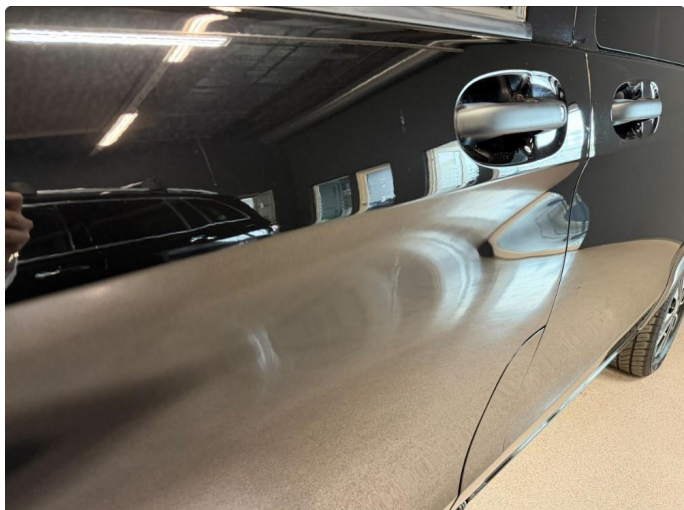
| Punkt | | Beskrivelse | Plassering |
|---|---|---|---|
| 1.1 | Dører | Skade - Lakkskade - Flekket. | venstre foran |

1.1 Skade - Lakkskade - Flekket.

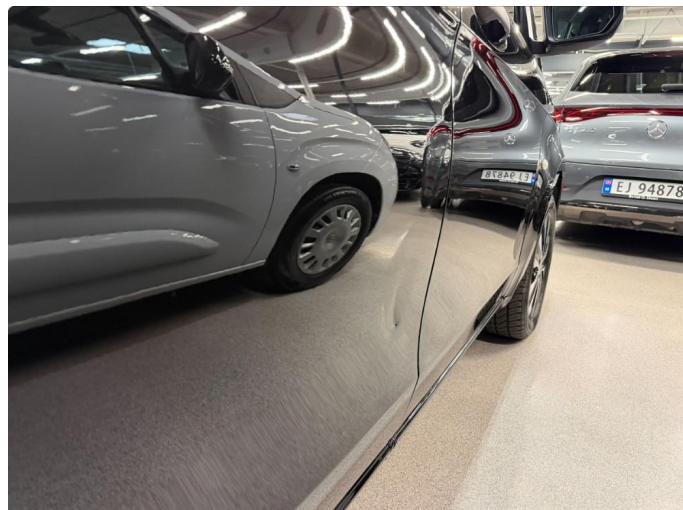
| Punkt | | Beskrivelse | Plassering |
|---|---|---|---|
| 1.2 | Dører | Bulk med lakkskade. | høyre bak |

1.2 Bulk med lakkskade.

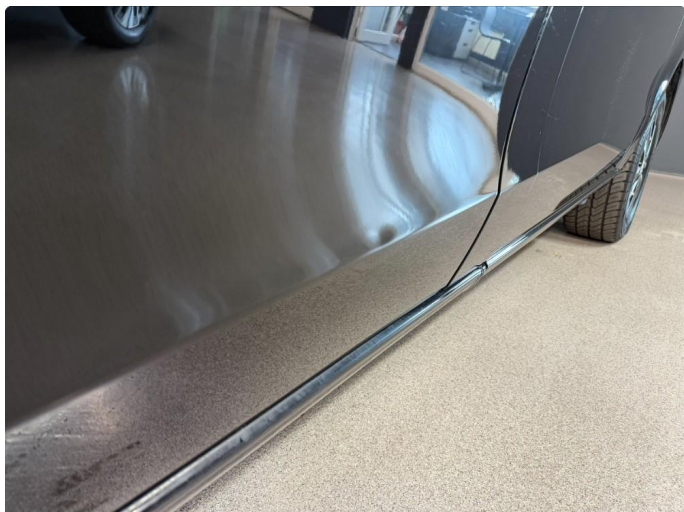
| Punkt | | Beskrivelse | Plassering |
|---|---|---|---|
| 1.3 | Dører | Bulk. | venstre foran |

1.3 Bulk.
