KIA EV6 / CV 4WD

TESTDATO: 14.09.2026

NBF Tilstandsrapport er utarbeidet av Norges Bilbransjeforbund og Forbrukerrådet.

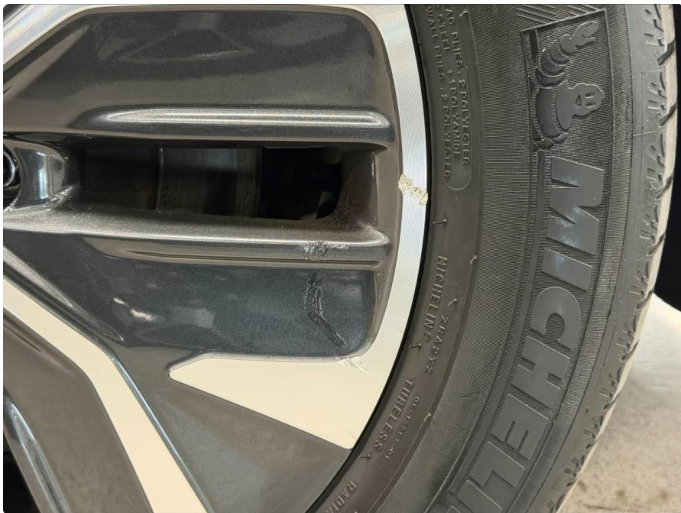
| Punkt | | Beskrivelse | Plassering |
|---|---|---|---|
| 1.1 | Dekk/Felger | kantkjørt felg | |

1.1 Kantkjørt felg

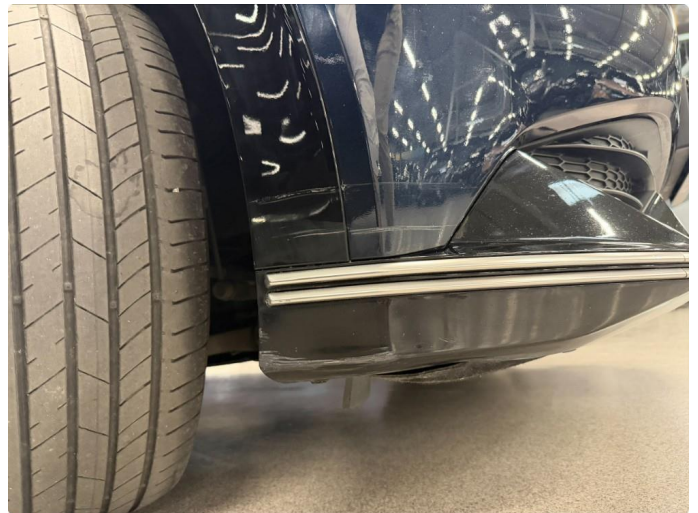
| Punkt | | Beskrivelse | Plassering |
|---|---|---|---|
| 1.2 | Støtfanger | ripe(r) ned til grunning | foran |

1.2 Ripe(r) ned til grunning
