KIA EV6 / CV 4WD

CHASSISNR: KNAC481CPN5033169

NBF Tilstandsrapport er utarbeidet av Norges Bilbransjeforbund og Forbrukerrådet.

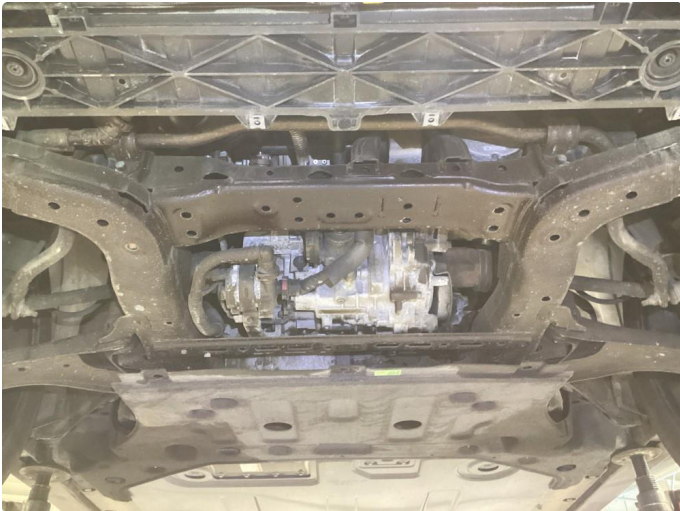
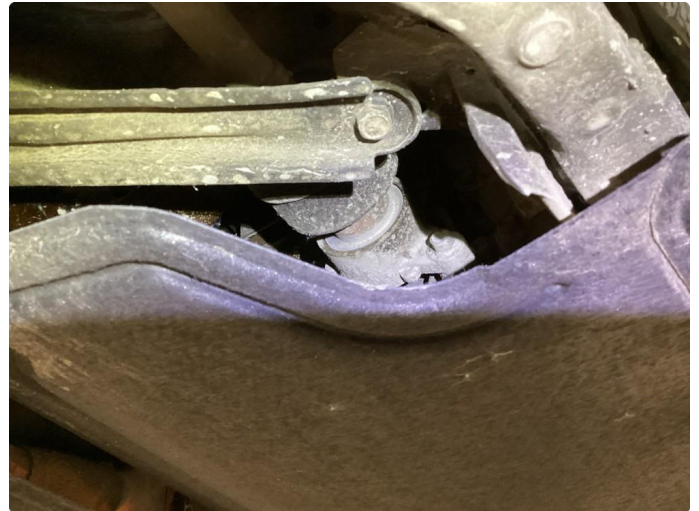
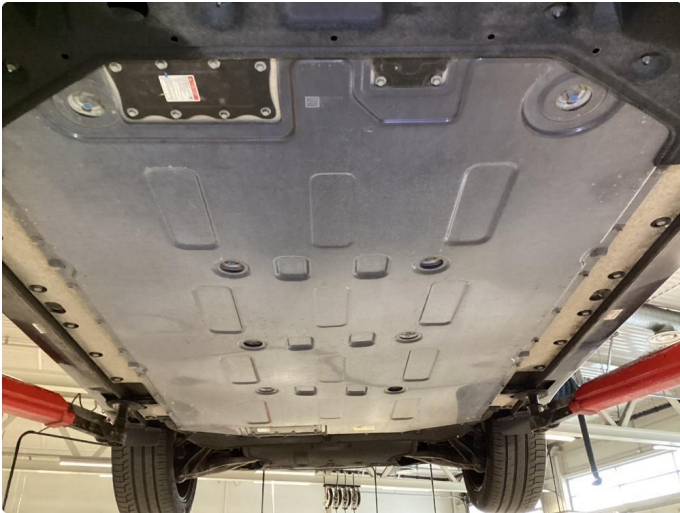
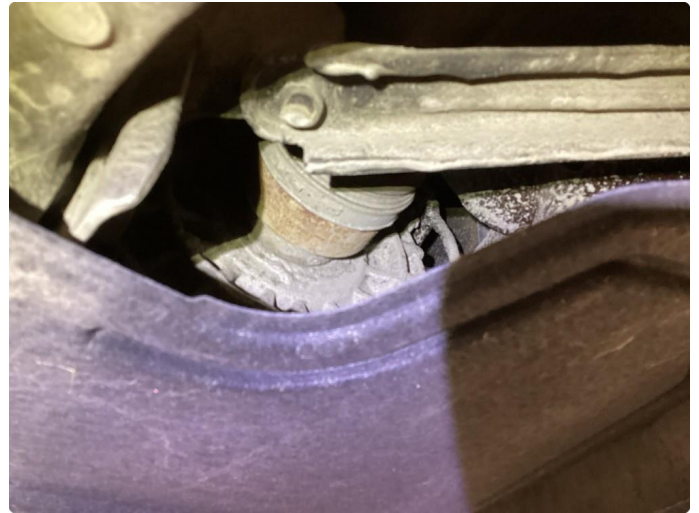
| Punkt | Beskrivelse | Plassering |
|---|---|---|
| 1.1 Under bil | Bilen er tørr og skadefri under. | |

1.1 Bilen er tørr og skadefri under.

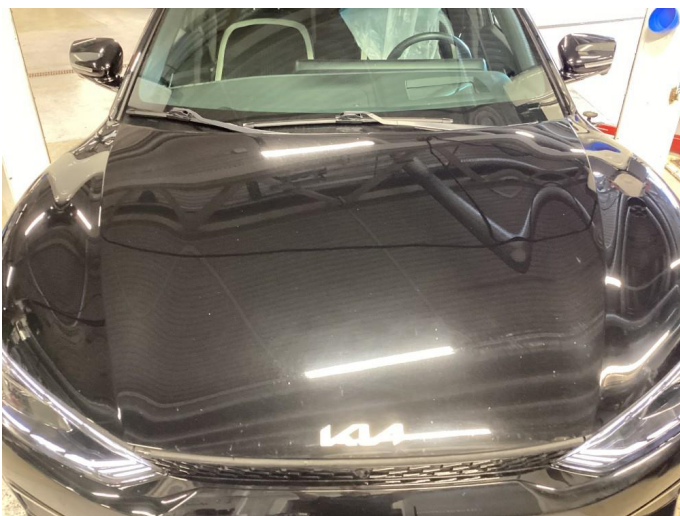
| Punkt | Beskrivelse | Plassering |
|---|---|---|
| 1.2 Panser | Noe steinsprut på panser (normalt) | |

1.2 Noe steinsprut på panser (normalt)

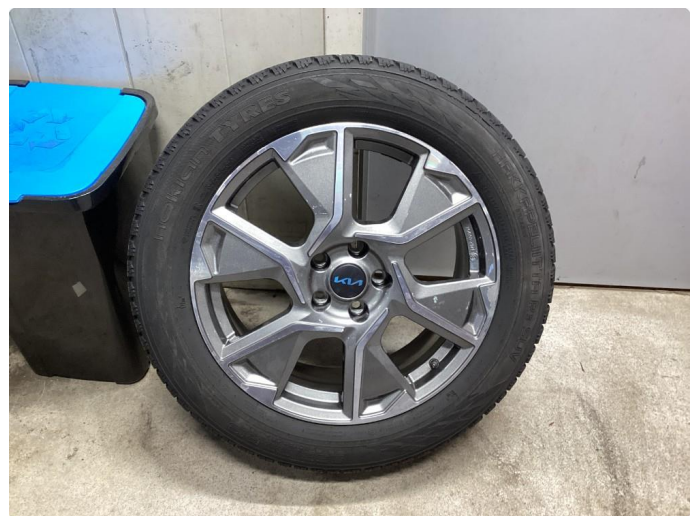
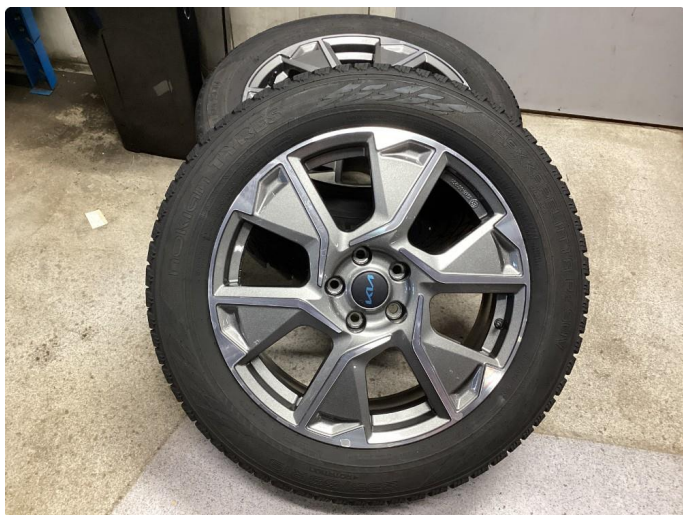
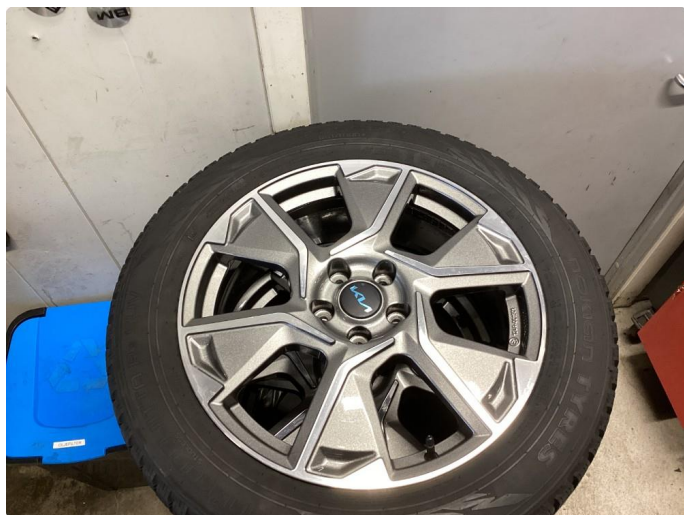
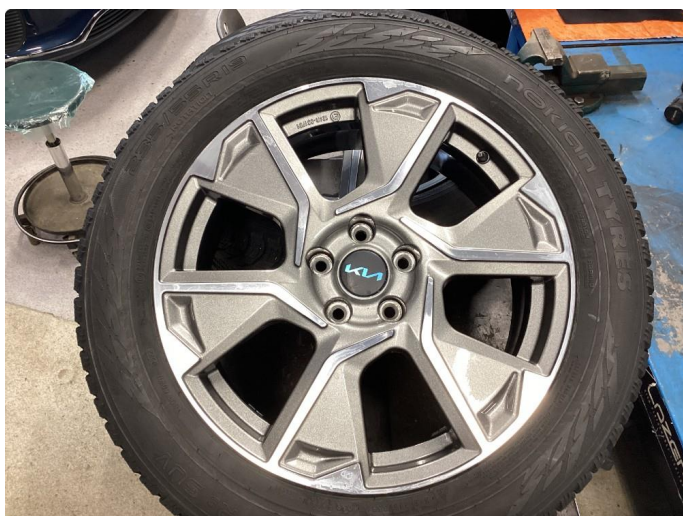
| Punkt | Beskrivelse | Plassering |
|---|---|---|
| 1.3 Dekk/Felger | Vedlagt er bilder av vinterhjul | |

1.3 Vedlagt er bilder av vinterhjul

| | VENSTRE FORAN | HØYRE FORAN | VENSTRE BAK | HØYRE BAK |
|---|---|---|---|---|
| MØNSTERDYBDE VINTERDEKK (MM) | 6 | 6 | 7 | 7 |

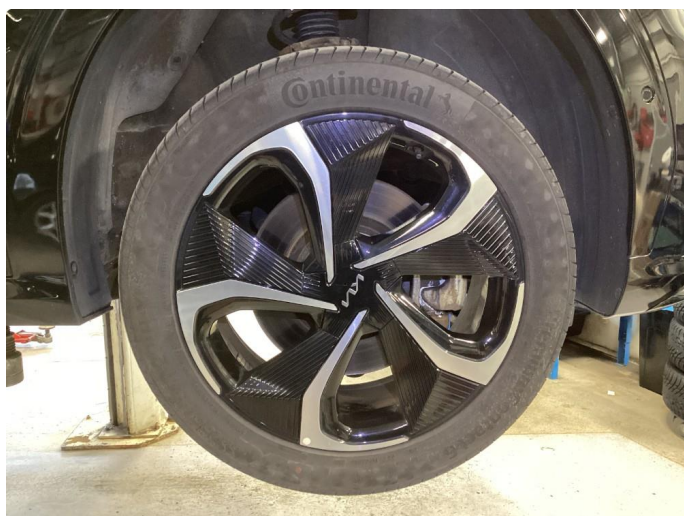
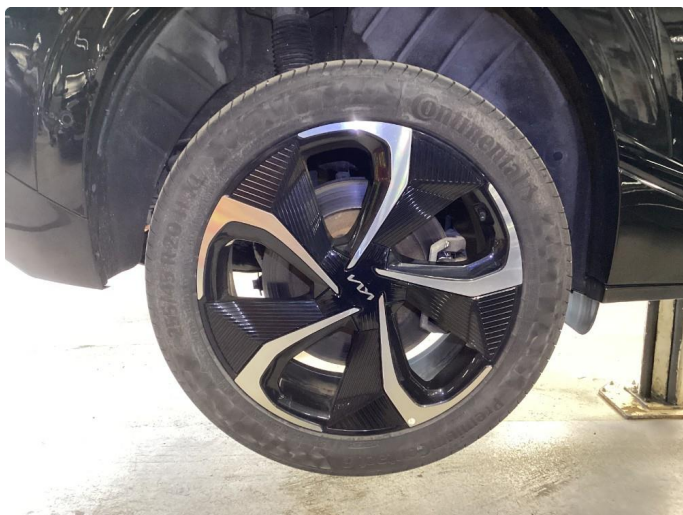
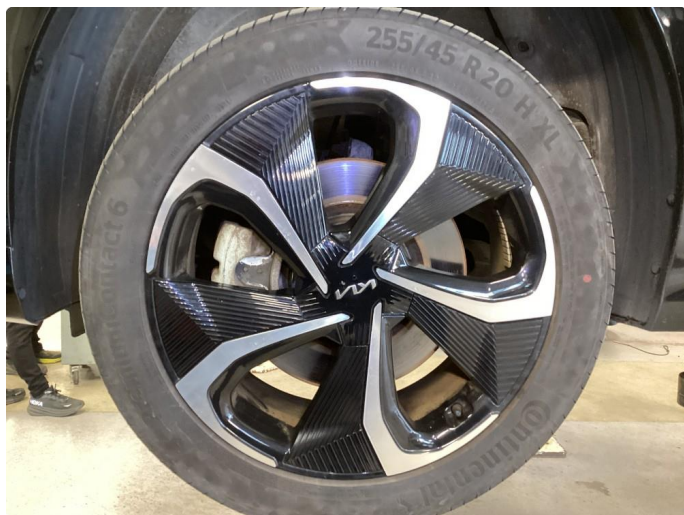
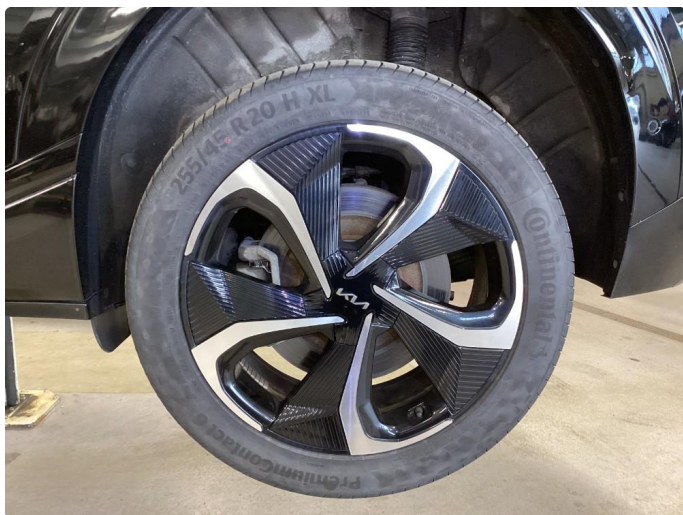
| Punkt | Beskrivelse | Plassering |
|---|---|---|
| 1.4 Dekk/Felger | Vedlagt er bilder av sommerhjul | |

1.4 Vedlagt er bilder av sommerhjul

| | VENSTRE FORAN | HØYRE FORAN | VENSTRE BAK | HØYRE BAK |
|---|---|---|---|---|
| MØNSTERDYBDE SOMMERDEKK (MM) | 7 | 7 | 7 | 7 |

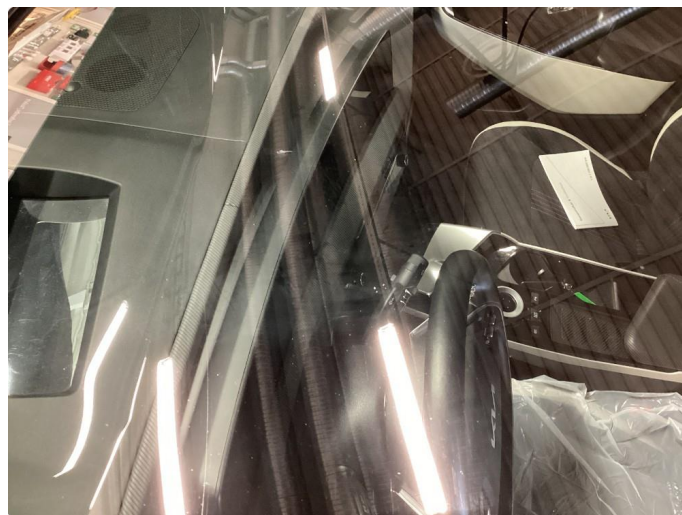
| Punkt | Beskrivelse | Plassering |
|---|---|---|
| 1.5 Frontvindu | Noe steinsprut på frontrute. (ingen sprekker) | |

1.5 Noe steinsprut på frontrute. (ingen sprekker)

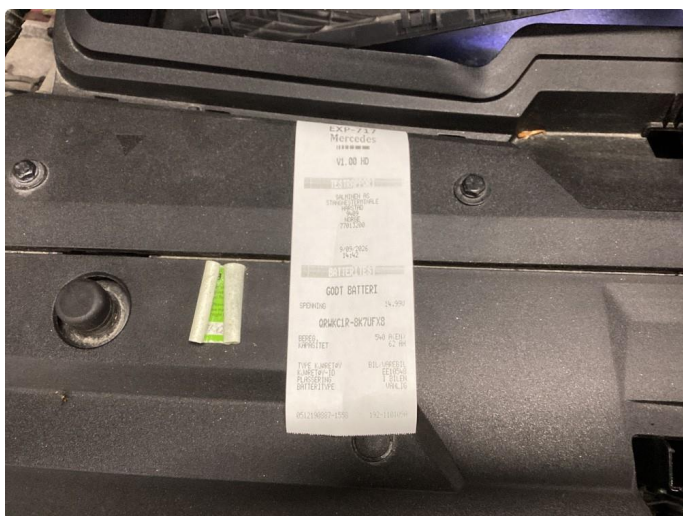
| Punkt | Beskrivelse | Plassering |
|---|---|---|
| 2.1 Batteri(er) | 12V batteritest - OK. | |

2.1 12V batteritest - OK.

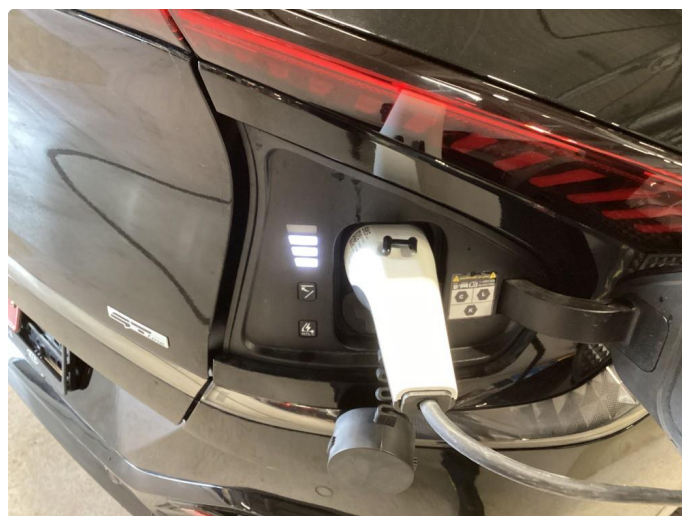
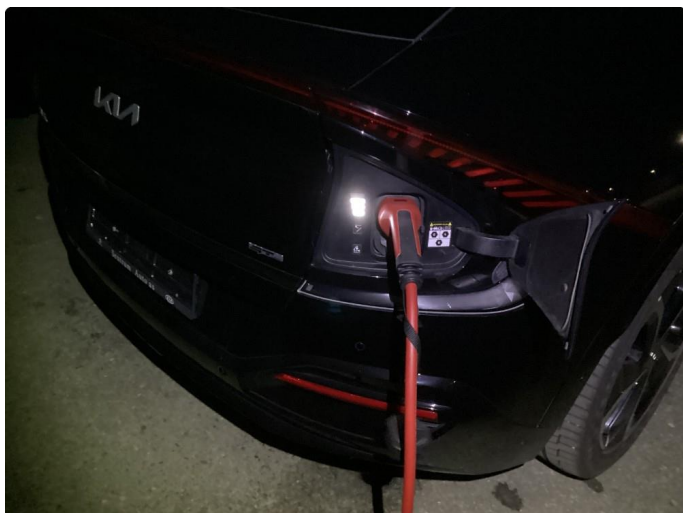
| Punkt | Beskrivelse | Plassering |
|---|---|---|
| 2.2 El/hybrid batteripakke | Begge ladekabler tester - OK. | |

2.2 Begge ladekabler tester - OK.

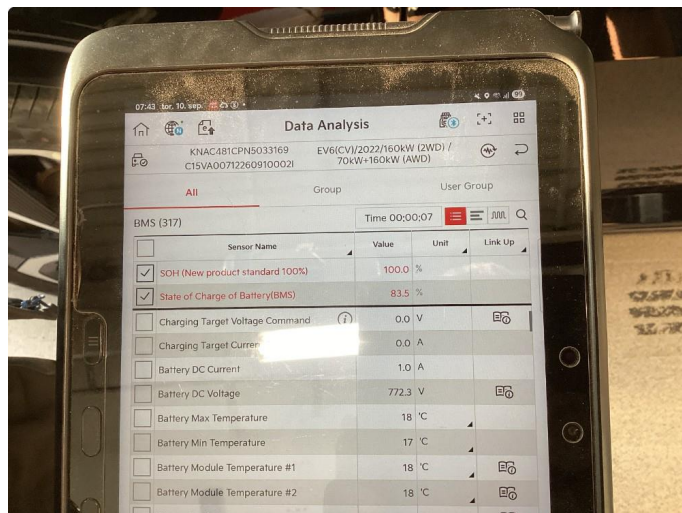
| Punkt | Beskrivelse | Plassering |
|---|---|---|
| 2.3 El/hybrid batteripakke | Høyvoltsbatteri, SOH 100% | |

2.3 Høyvoltsbatteri, SOH 100%

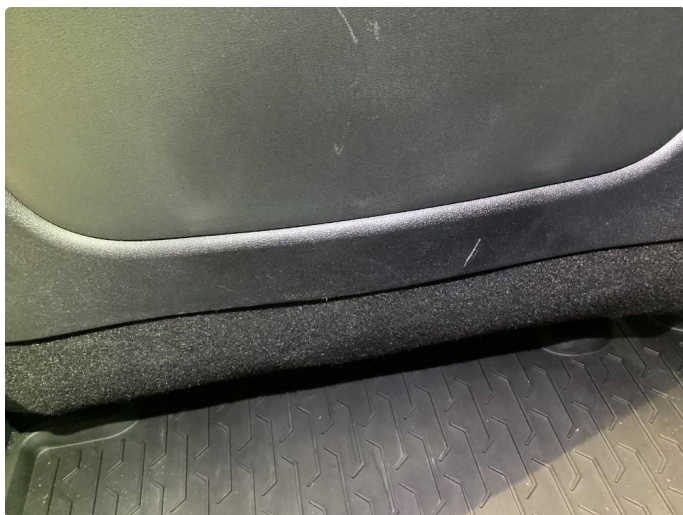
| Punkt | Beskrivelse | Plassering |
|---|---|---|
| 3.1 Seter | Lite rift bak førerstol. | venstre foran |

3.1 Lite rift bak føreristol.

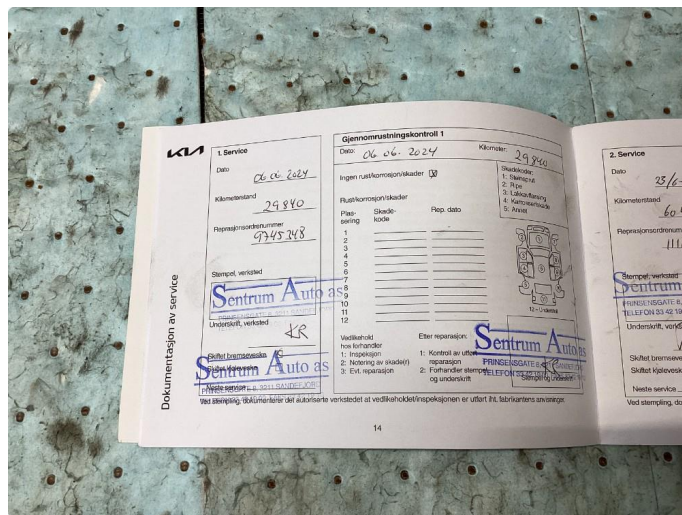
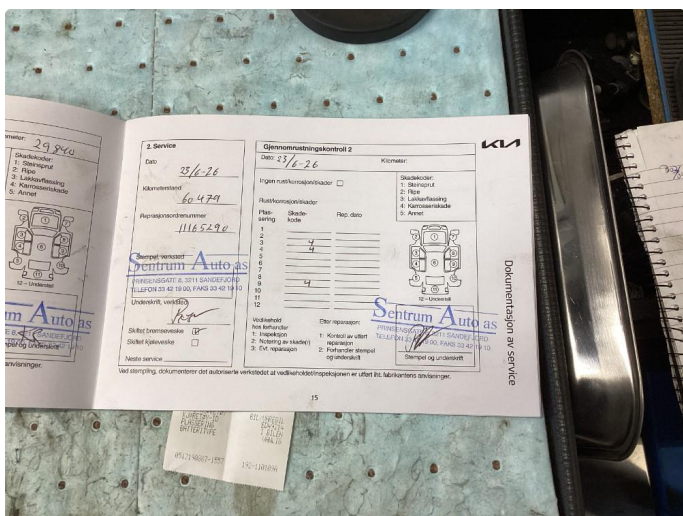
| Punkt | Beskrivelse | Plassering |
|---|---|---|
| 4.1 Opplysninger | dokumentert service, se bilde | |

4.1 Dokumentert service, se bilde
