FORD MUSTANG MACH-E / LSK 4WD

KODE: 2134873

CHASSISNR: WF0TK3SS2MMA47391

NBF Tilstandsrapport er utarbeidet av Norges Bilbransjeforbund og Forbrukerrådet.

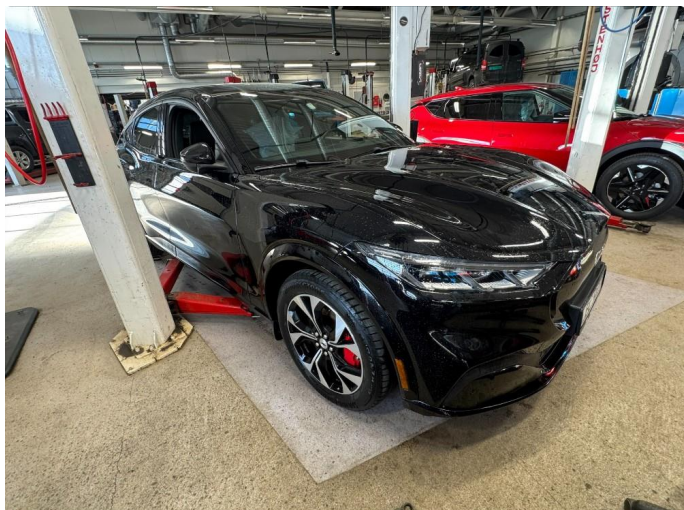
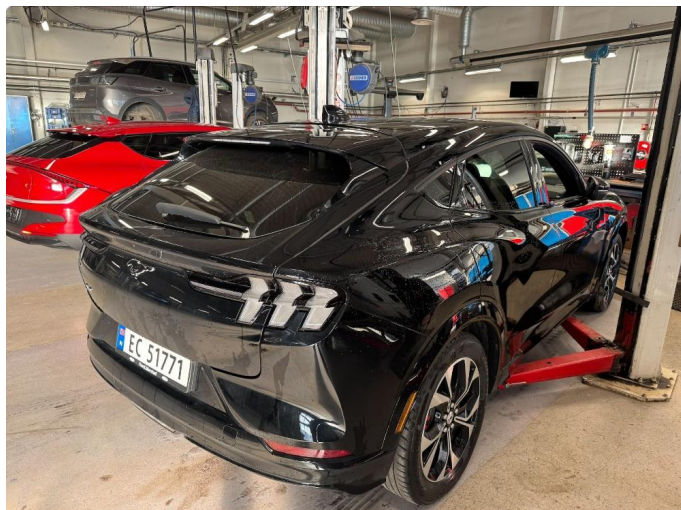
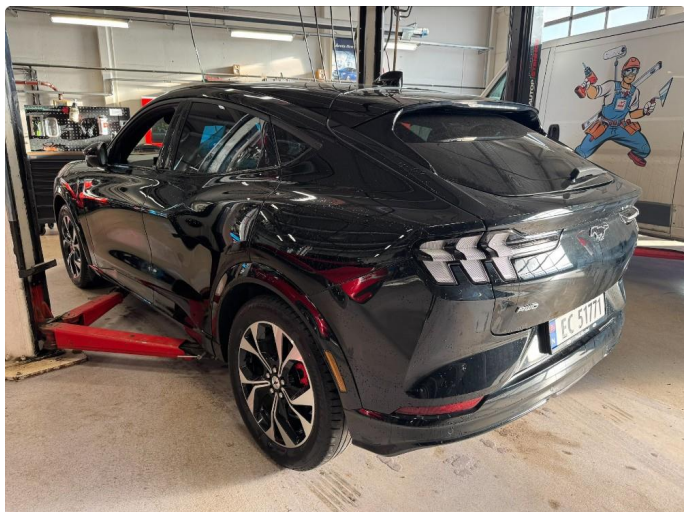
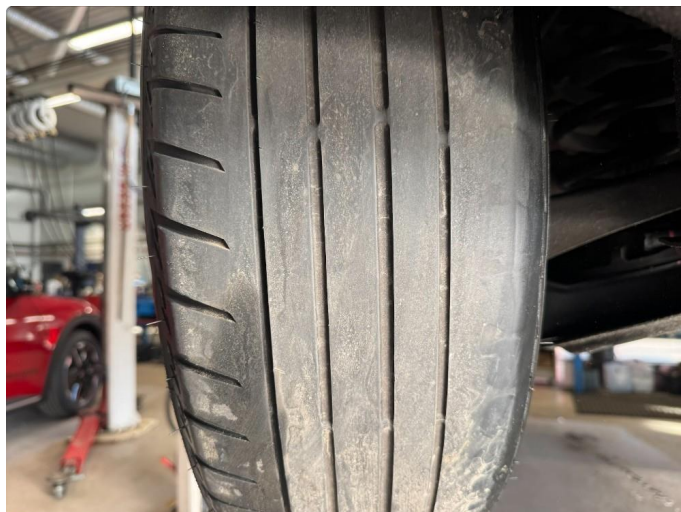
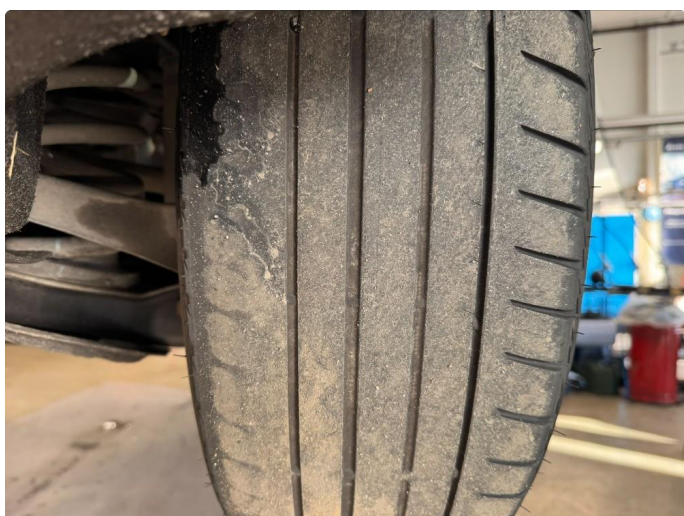
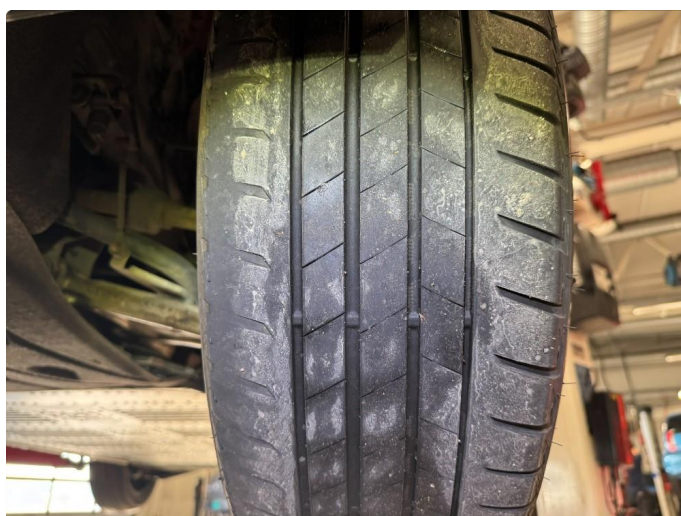
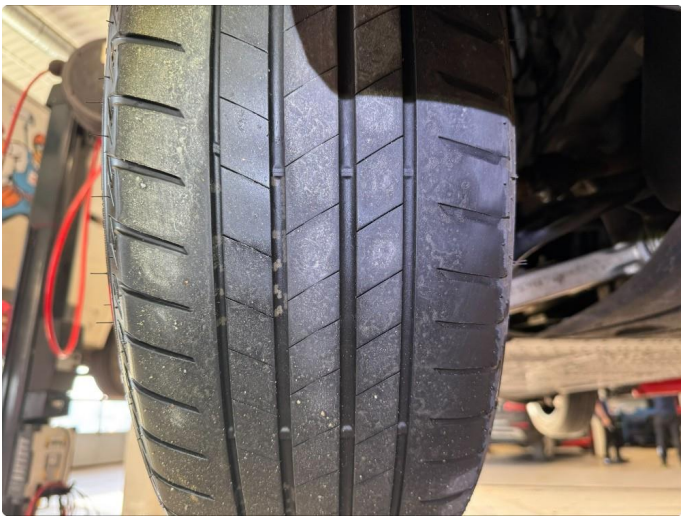
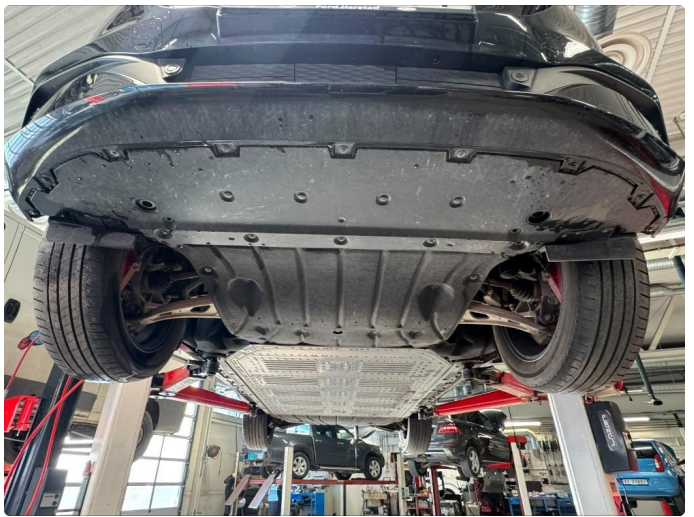
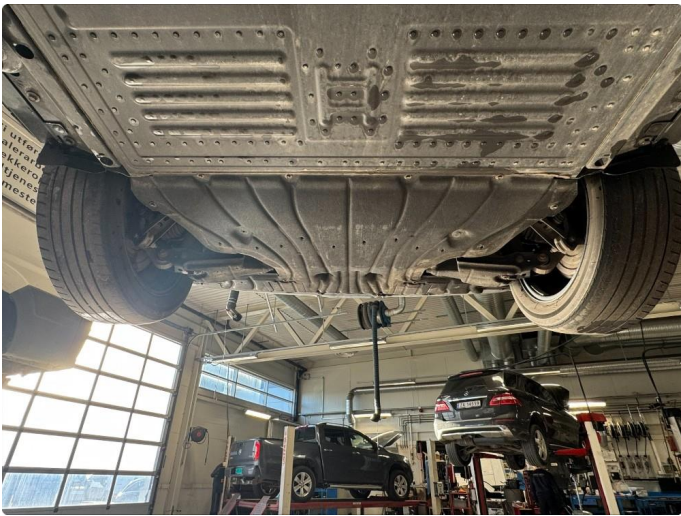
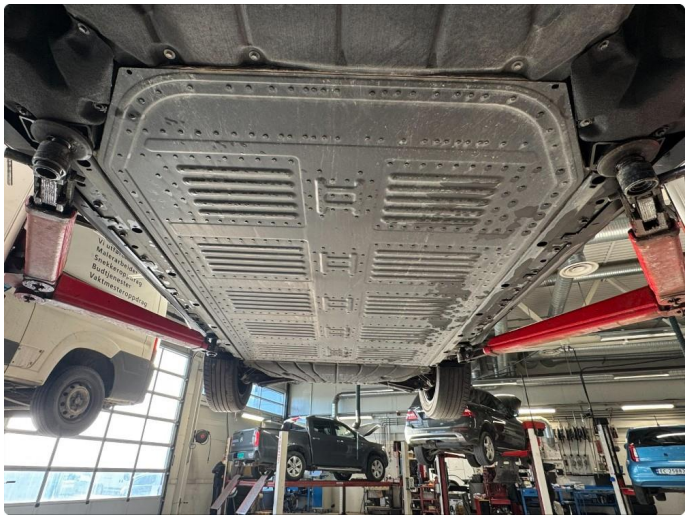
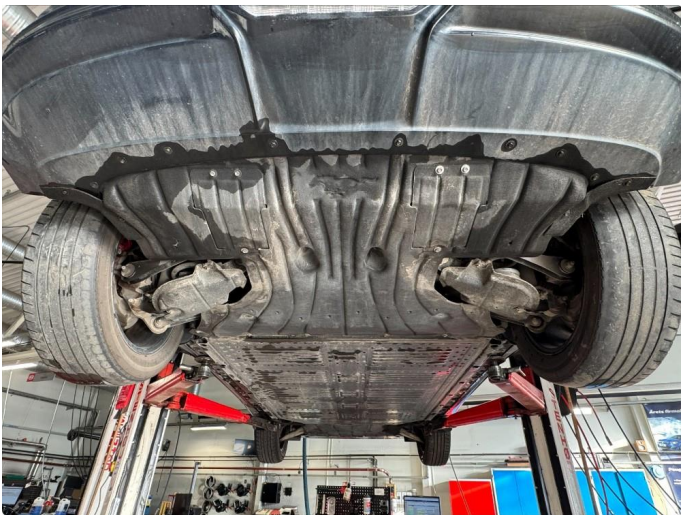
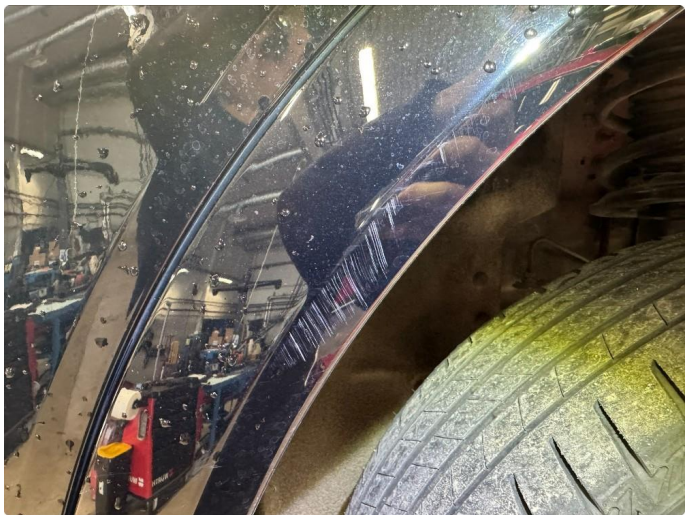
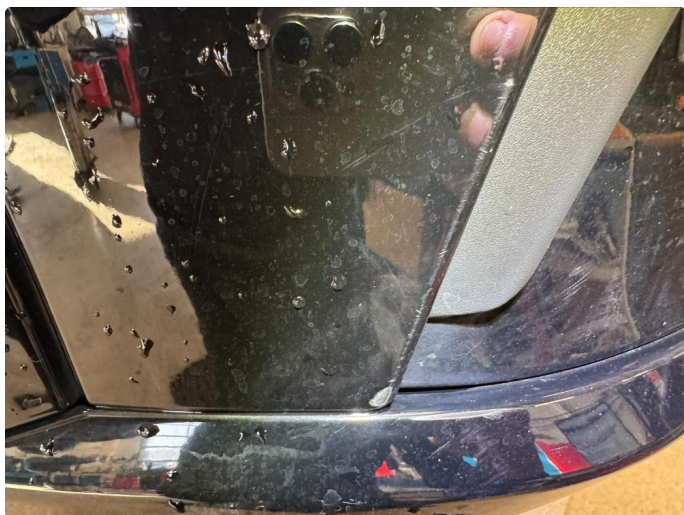
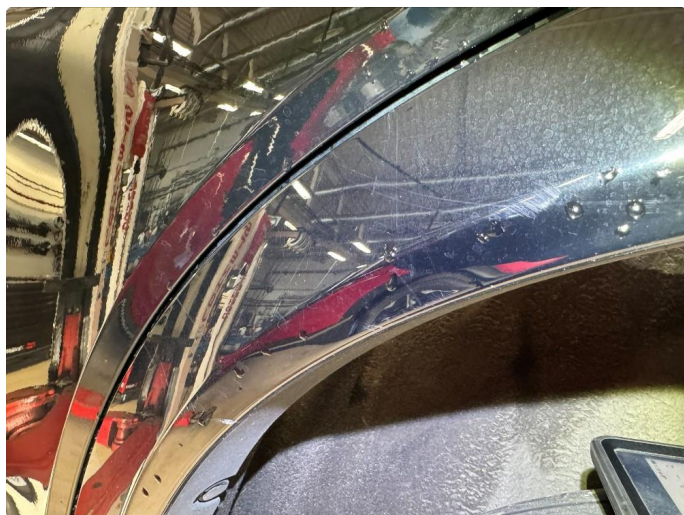
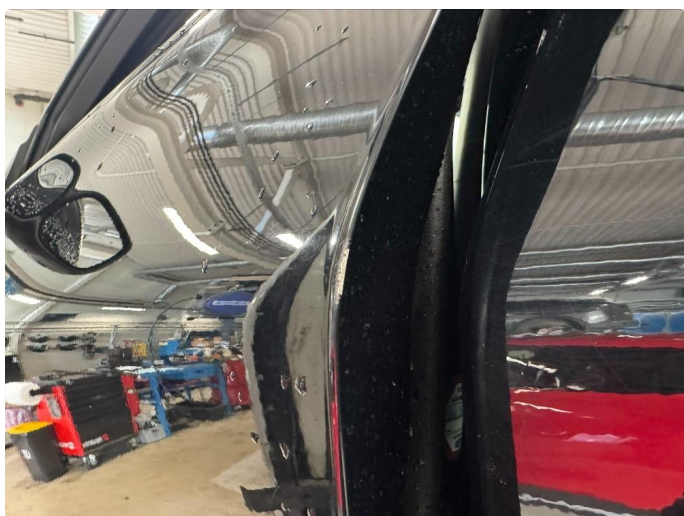
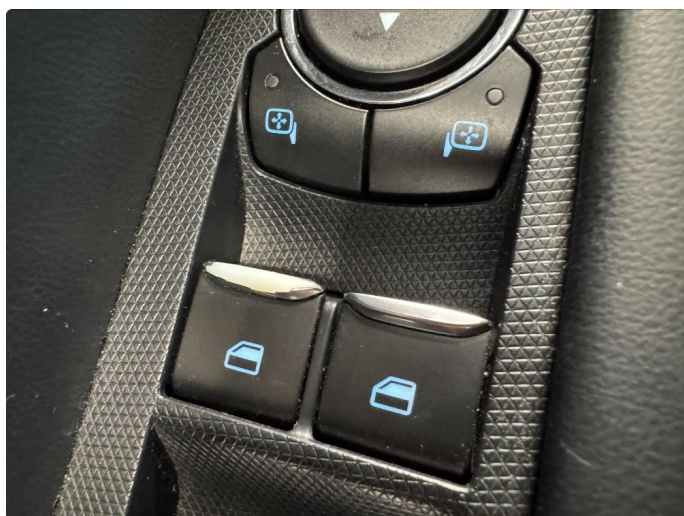
| Punkt | | Beskrivelse | Plassering |
|---|---|---|---|
| 1.1 | Skjermer | Noen riper hjulbuelist venstre side foran | |
| 1.2 | Skjermer | små riper hjulbuelist venstre side bak | |
| 1.3 | Støtfanger | Riper på framfanger høyre side | |
| 1.4 | Frontvindu | små steinsprang frontrute, normalt. | |
