MERCEDES-BENZ GLE 350 DE 4MATIC / H1GLE 4WD

TESTDATO: 09.10.2026

CHASSISNR: W1N1671171A821790

NBF Tilstandsrapport er utarbeidet av Norges Bilbransjeforbund og Forbrukerrådet.

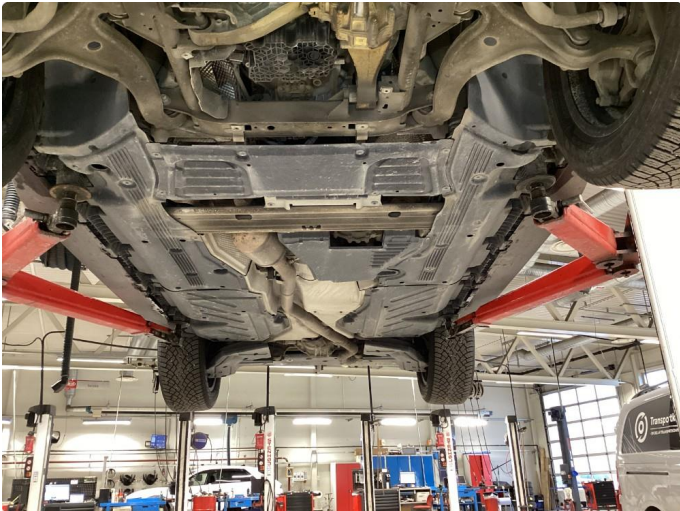
| Punkt | | Beskrivelse | Plassering |
|---|---|---|---|
| 1.1 | Under bil | Bilen er tørr og skadefri under. | |

1.1 Bilen er tørr og skadefri under.

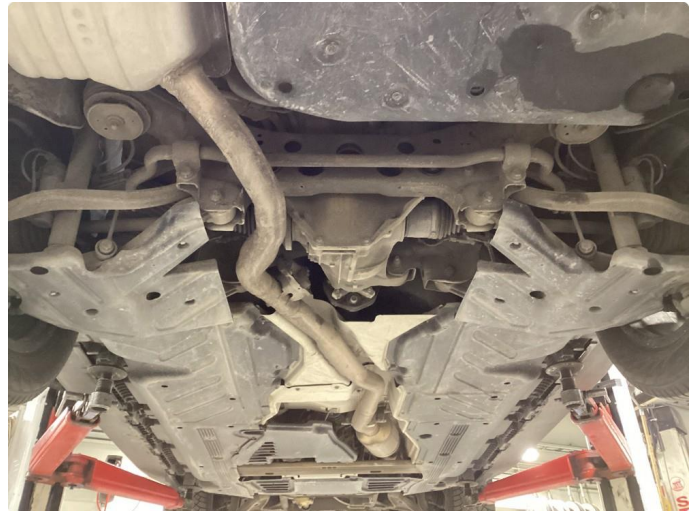
1.1 Bilen er tørr og skadefri under.

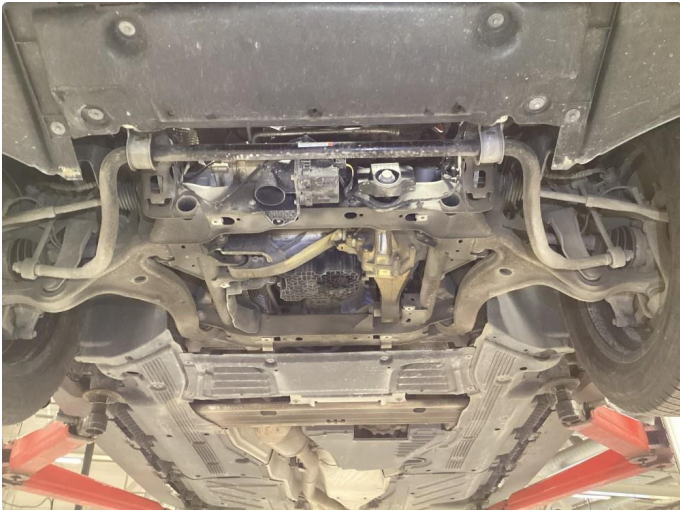
1.1 Bilen er tørr og skadefri under.

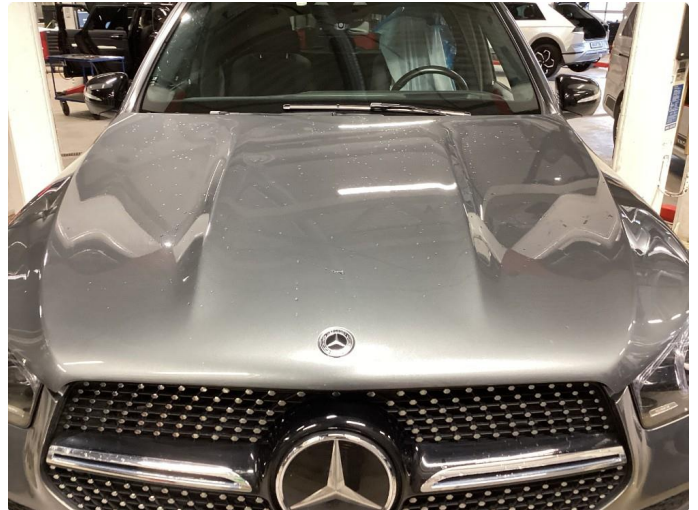
| Punkt | | Beskrivelse | Plassering |
|---|---|---|---|
| 1.2 | Panser | Noe små Steinsprut på panser. (Normalt) | |

1.2 Noe små Steinsprut på panser. (Normalt)

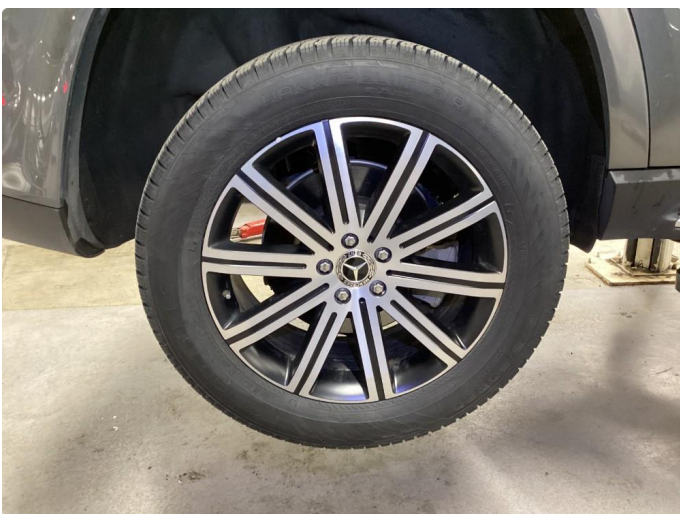
| Punkt | | Beskrivelse | Plassering |
|---|---|---|---|
| 1.3 | Dekk/Felger | Vedlagt er bilder av vinterhjul. | |

1.3 Vedlagt er bilder av vinterhjul.

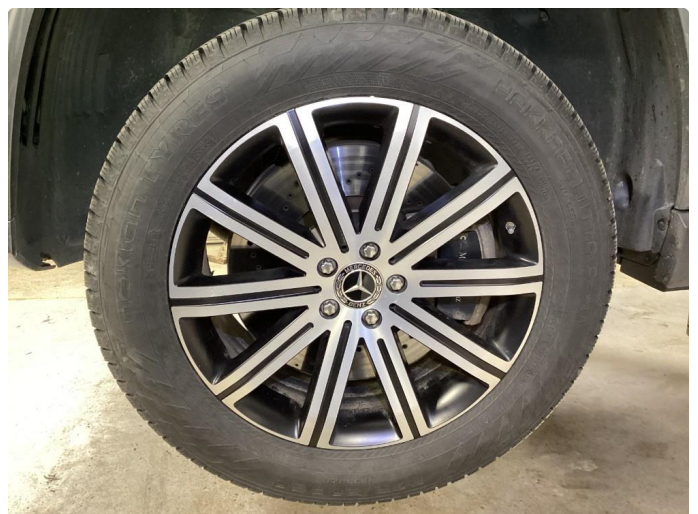
1.3 Vedlagt er bilder av vinterhjul.

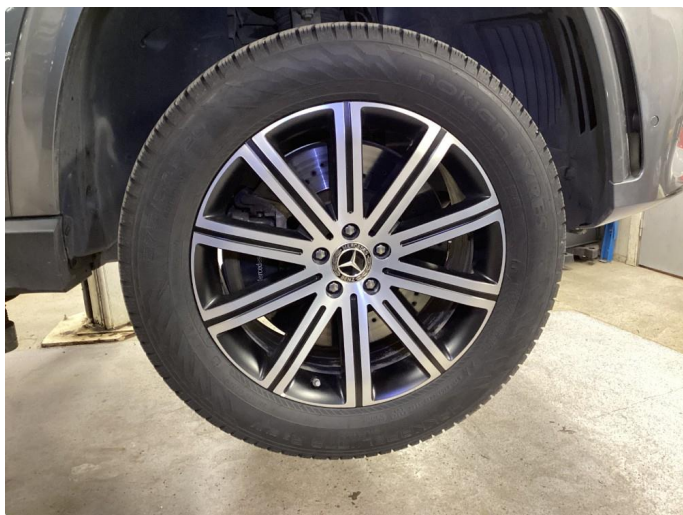
1.3 Vedlagt er bilder av vinterhjul.

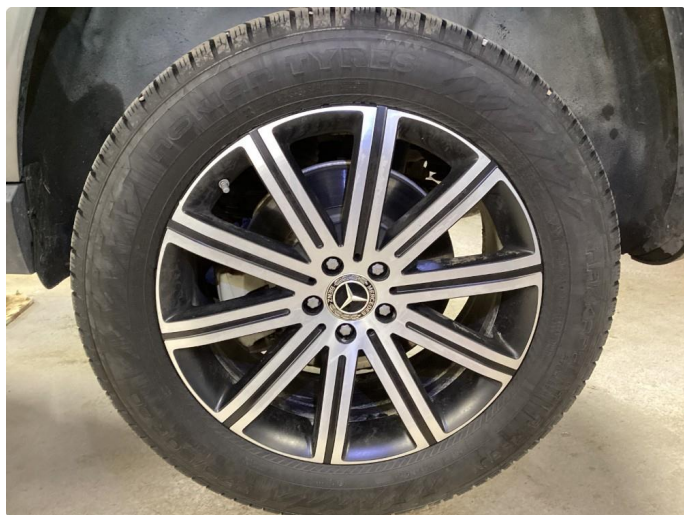
1.3 Vedlagt er bilder av vinterhjul.

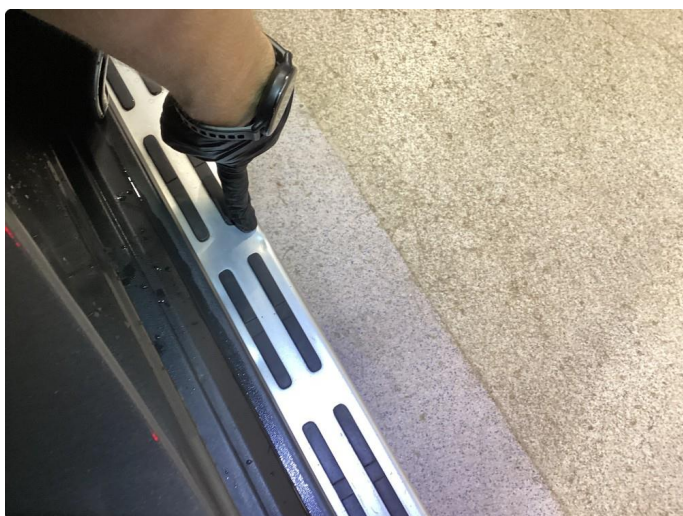
| Punkt | | Beskrivelse | Plassering |
|---|---|---|---|
| 1.4 | Kanal | Stigtrinn/kanalskjørt begge sider små bulker etter steg. | begge |

1.4 Stigtrinn/kanalskjørt begge sider små bulker etter steg.

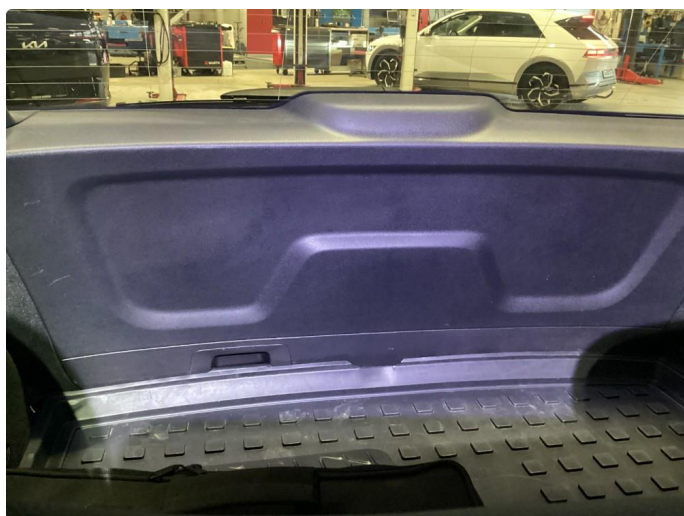
| Punkt | | Beskrivelse | Plassering |
|---|---|---|---|
| 2.1 | Tepper/bekledning | Bruksmerker på baklukedeksel. | |

2.1 Bruksmerker på baklukedeksel.

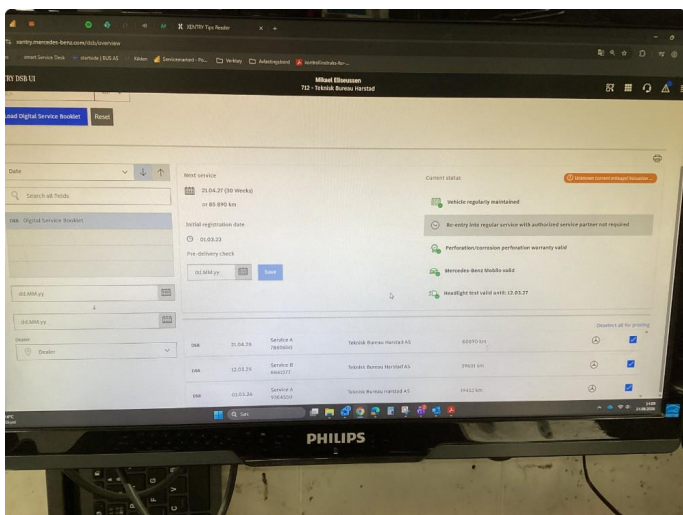
| Punkt | | Beskrivelse | Plassering |
|---|---|---|---|
| 3.1 | Opplysninger | dokumentert service, se bilde | |

3.1 Dokumentert service, se bilde
