**MERCEDES-BENZ EQA 300 4MATIC / F2B 4WD**
**TESTDATO: 23.03.2026**
**KODE: 1979723**

**EF30857**

NBF Tilstandsrapport er utarbeidet av Norges Bilbransjeforbund og Forbrukerrådet.

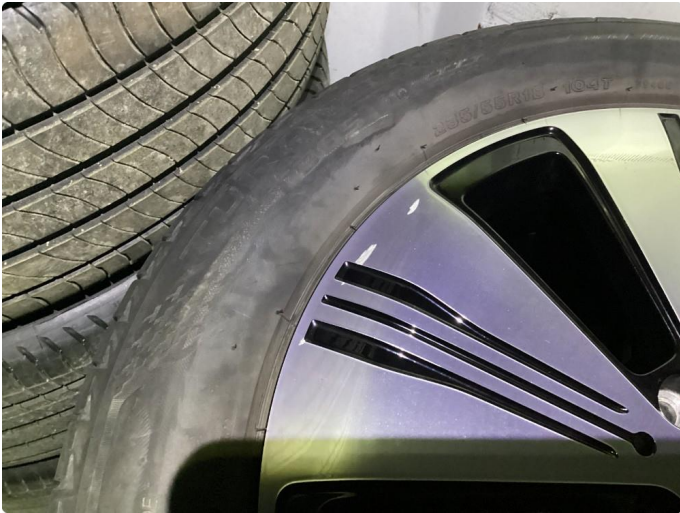
| Punkt | | Beskrivelse | Plassering |
|---|---|---|---|
| 1.2 | Dekk/Felger | Bruktmerker på Felger | |

1.2 Bruktmerker på Felger

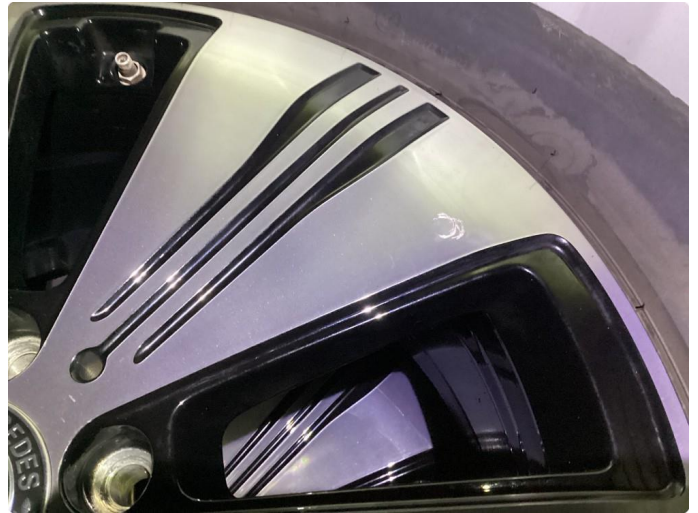
1.2 Bruktmerker på Felger
