TILSTANDSRAPPORT

VOLVO XC90 / L 4WD **TESTDATO: 06.10.2026** **KODE: 2137744**

SX34126 | 50 786 KM | 13.06.2024 Førstegang registrert | Hybr(B)

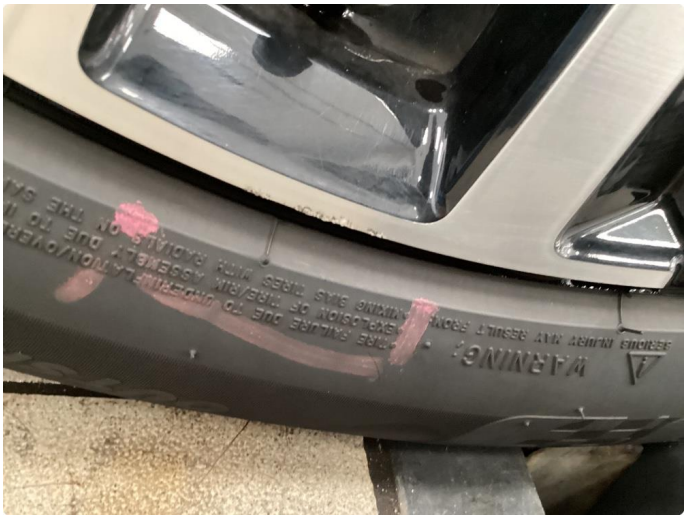
Punkt	Beskrivelse	Plassering
1. EKSTERIØR		
1.1 Dekk/Felger	Kantkjørt felg

1.1 Kantkjørt felg
