TILSTANDSRAPPORT

VOLVO EX30 / 2 4WD **TESTDATO: 30.10.2026** **KODE: 2162286**

CHASSISNR: YV12ZEK97SS138756	**BRUKTIMPORT:** Nei
KJØRETØY: Personbil	**FRIST FOR PKK:** 27.03.2029

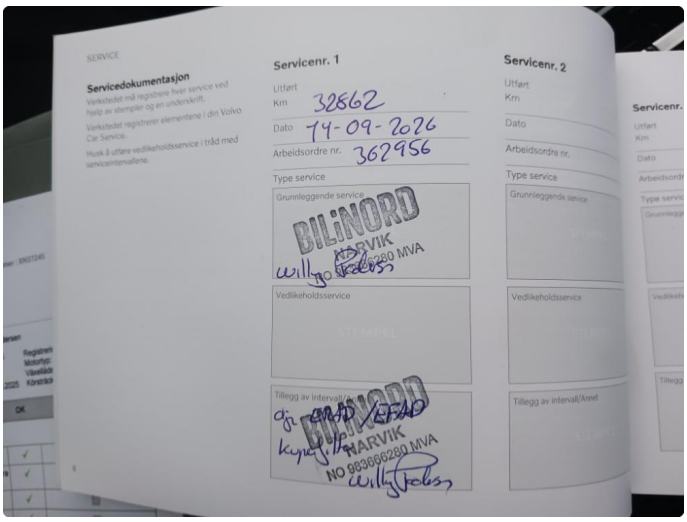
1.1 Dokumentert service, se bilde
