BMW X2 XDRIVE25E / F2X 4WD **TESTDATO: 09.11.2026** **KODE: 2169749**

ZA22206	57 823 KM	24.09.2021 Førstegang registrert	Hybr(B)

NBF Tilstandsrapport er utarbeidet av Norges Bilbransjeforbund og Forbrukerrådet.

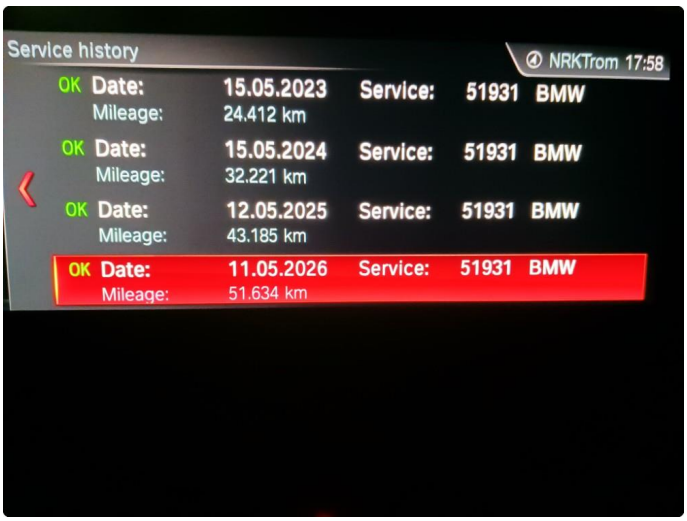
2.1 Dokumentert service, se bilde
