TILSTANDSRAPPORT

TOYOTA C-HR / AX1T(EU,M) 2WD **TESTDATO: 02.10.2026** **KODE: 2135141**

CHASSISNR: NMTKZ3BX90R147231	**BRUKTIMPORT:** Nei
KJØRETØY: Personbil	**FRIST FOR PKK:** 13.06.2028

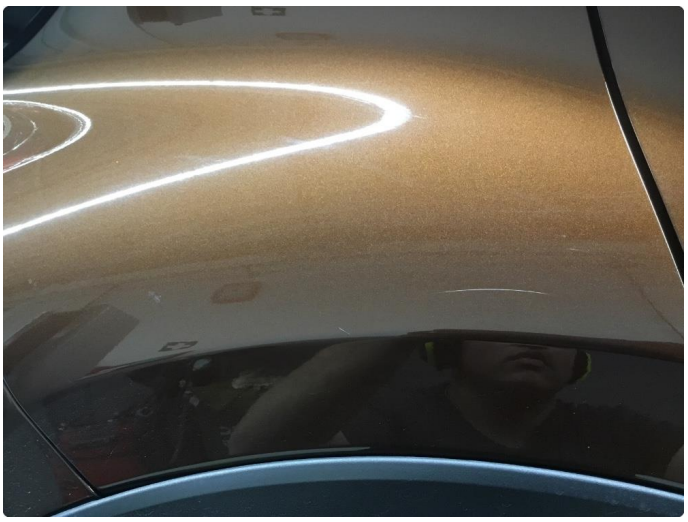
1.1 Steinsprut

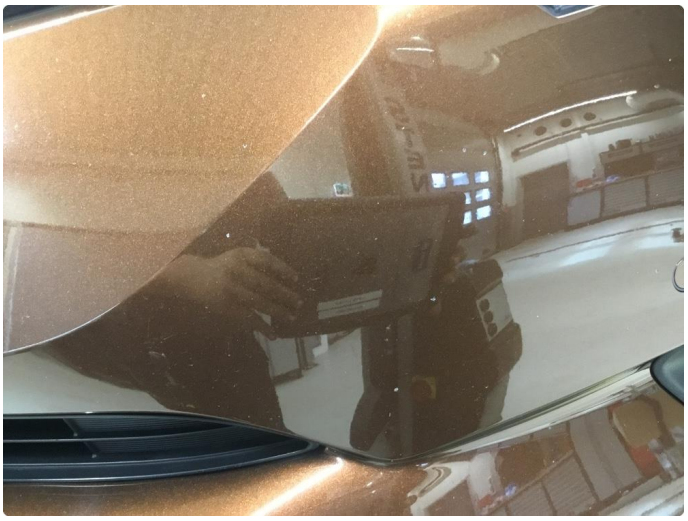
1.2 Ripe høyre bak
