TILSTANDSRAPPORT

MITSUBISHI MITSUBISHI OUTLANDER / CW0 4WD **TESTDATO: 20.10.2026** **KODE: 2151893**

JD81070	157 306 KM	29.08.2017 Førstegang registrert	Hybr(B)

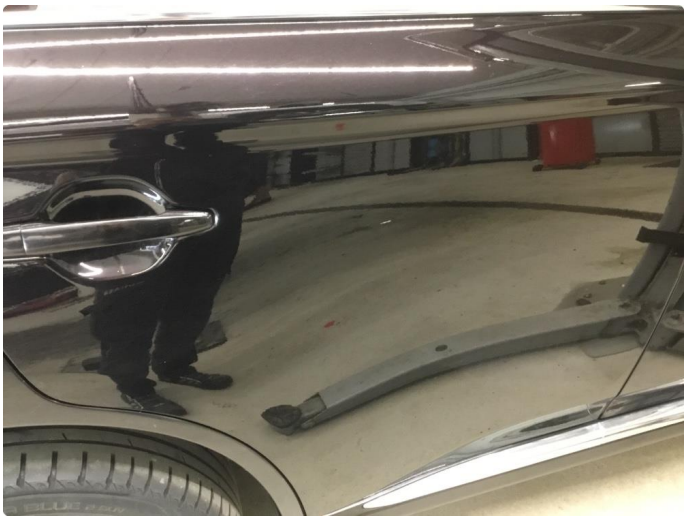
Punkt	Beskrivelse	Plassering
1. EKSTERIØR		
1.1 Dører	noe steinsprut	venstre foran - begge bak
1.2 Støtfanger	ripe(r)	bak
1.3 Støtfanger	ripe(r)	venstre foran
2. OPPLYSNINGER/KLARGJØRING		
2.1 Annet	øvrige feil

1.1 Noe steinsprut
