MERCEDES-BENZ C 250 BLUETEC 4MATIC / 204 K 204 HK AUTOMAT 4WD

TESTDATO: 02.10.2026 **KODE: 2135332**

LS83552	124 484 KM	15.01.2015 Førstegang registrert	Diesel

OPPSUMMERT STATUS PÅ KJØRETØY

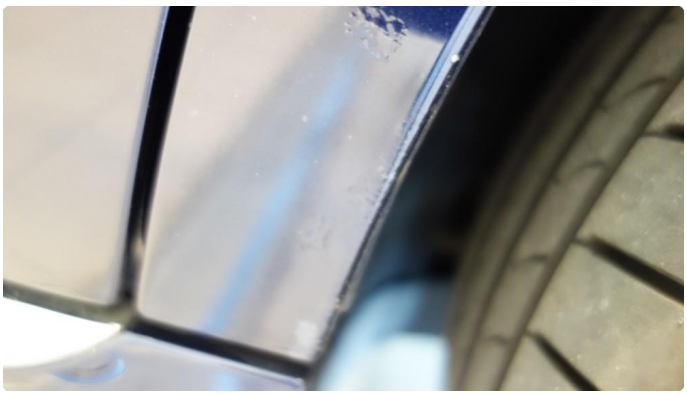
1.1 Skade

1.2 Steinsprut

1.3 Rust

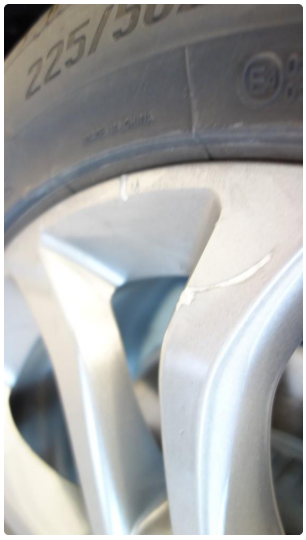
1.3 Rust

1.4 Kantkjørt felg

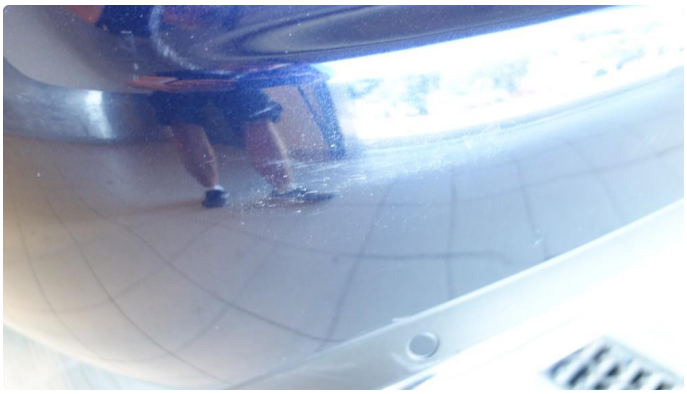
1.5 Skade
