TILSTANDSRAPPORT

BMW X3 XDRIVE20D / X3 163 HK AUTOMAT 4WD **TESTDATO: 29.10.2026** **KODE: 2160477**

LY78015	170 000 KM	29.04.2015 Førstegang registrert	Diesel

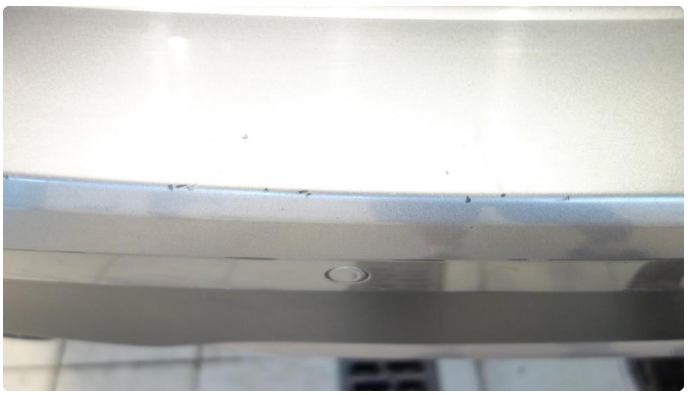
1.1 Rust/korrosjon flekkes

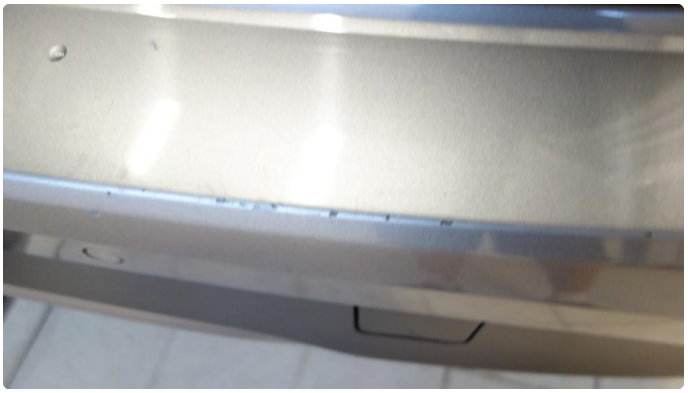
1.3 Hakk
