TILSTANDSRAPPORT

VOLKSWAGEN GOLF / AU 2WD **TESTDATO: 20.11.2026** **KODE: 2181234**

CHASSISNR: WVWZZZAUZK8900473	**BRUKTIMPORT:** Nei
KJØRETØY: Personbil	**FRIST FOR PKK:** 31.01.2028

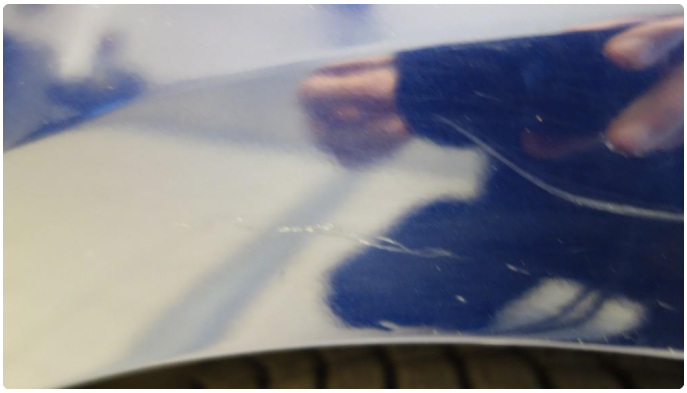
1.1 Riper panser

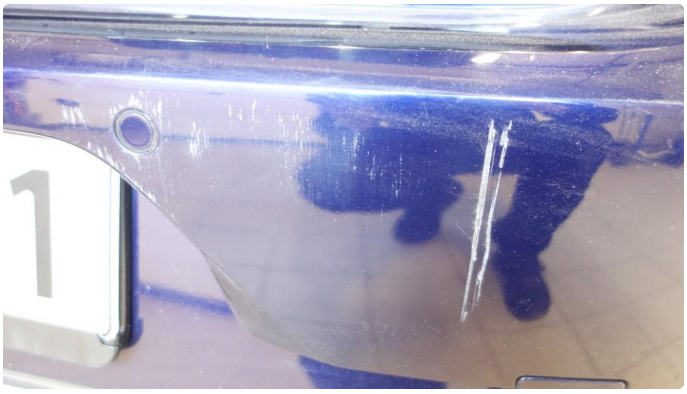
1.2 Riper poleres
