TILSTANDSRAPPORT

BMW X1 XDRIVE25E / U1X 4WD **TESTDATO: 23.11.2026** **KODE: 2182273**

CHASSISNR: WBA21EF07P5W57480	**BRUKTIMPORT:** Nei
KJØRETØY: Personbil	**FRIST FOR PKK:** 06.06.2027

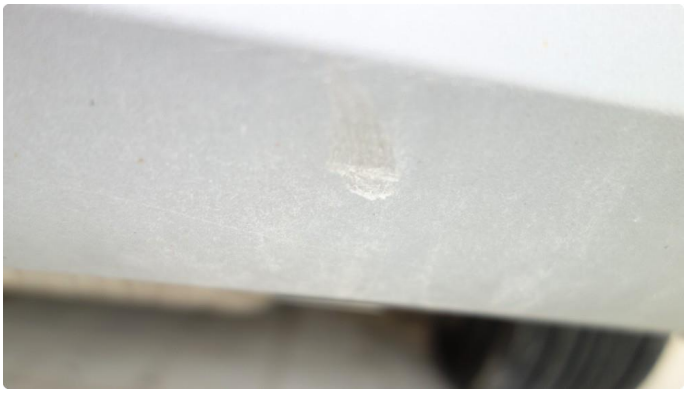
Punkt	Beskrivelse	Plassering
1. EKSTERIØR		
1.1 Dører	ripe	
1.2 Dekk/Felger	kantkjørt felg	
1.3 Støtfanger	ripe merker

1.2 Kantkjørt felg
