MERCEDES-BENZ GLC 220 D 4MATIC / 204 X 194 HK AUTOMAT 4WD

TESTDATO: 06.10.2026 **KODE: 2138867**

NF97643	100 000 KM	07.04.2020 Førstegang registrert	Diesel

NBF Tilstandsrapport er utarbeidet av Norges Bilbransjeforbund og Forbrukerrådet.

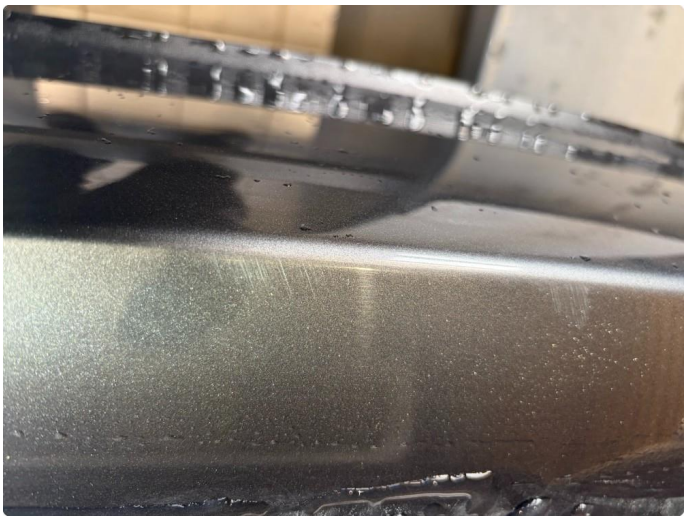
1.2 Skjermutbygger skadet

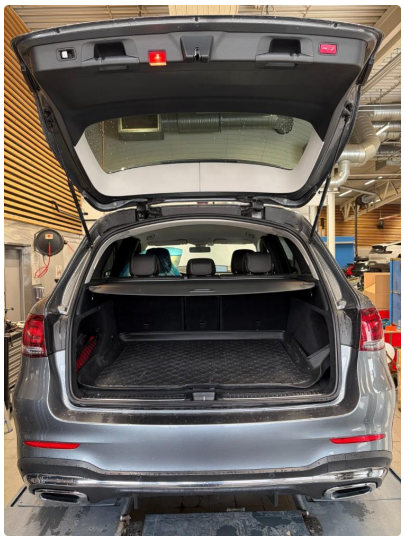
1.7 Ripe(r)
