TILSTANDSRAPPORT

POLESTAR POLESTAR 2 / V 4WD **TESTDATO: 20.10.2026** **KODE: 2152797**

EF21823 | 73 500 KM | 30.12.2022 Førstegang registrert | Elektr.

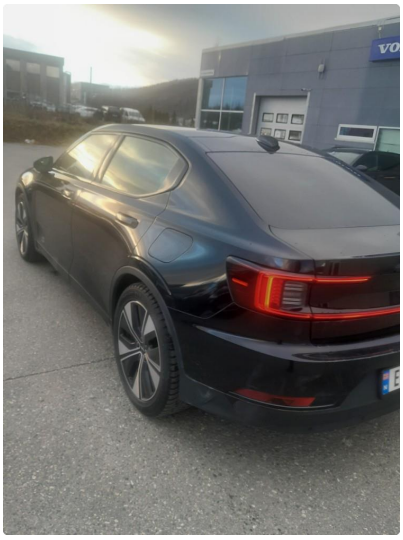
1.1 Generelt mye riper
