TILSTANDSRAPPORT

VOLVO EX30 / 2 4WD **TESTDATO: 22.10.2026** **KODE: 2153680**

CHASSISNR: YV12ZEK9XSS142686	**BRUKTIMPORT:** Nei
KJØRETØY: Personbil	**FRIST FOR PKK:** 19.05.2029

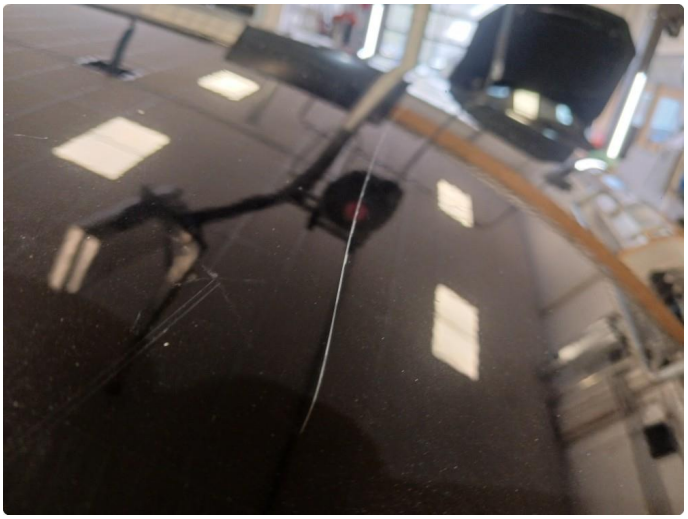
1.1 Skade

1.2 Kantkjørt felg Diamond Cut

1.4 Skade

1.5 Ripe(r) ned til grunning

1.6 Ripe ned til grunning

2.1 Øvrige feil

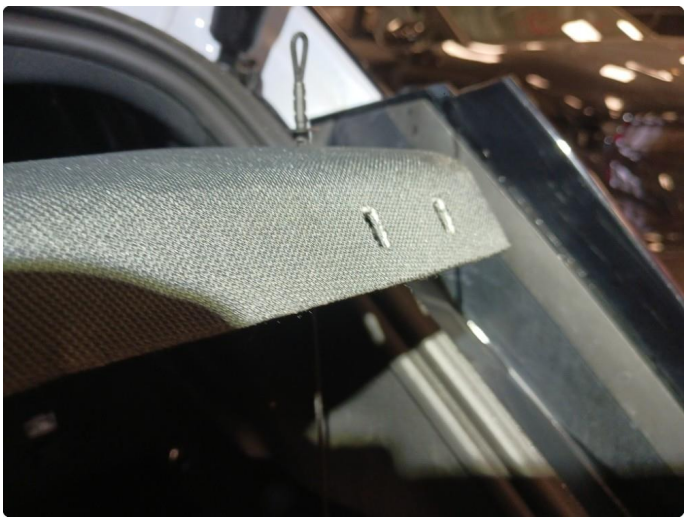
3.1 Riper/skade

3.2 Skadet

3.3 Bakluketrekk ripe(r)

3.4 Skadet

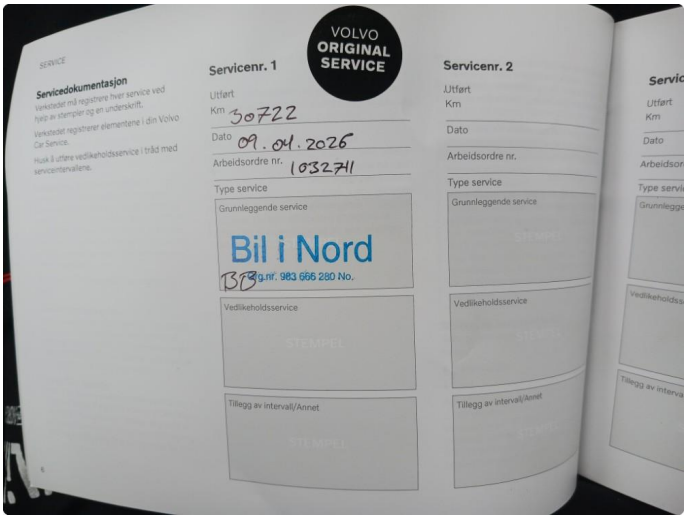
3.5 Ripe(r)

4.1 Dokumentert service, se bilde
