TILSTANDSRAPPORT

SUBARU SOLTERRA / EAM1S(M) 4WD **TESTDATO: 14.11.2026** **KODE: 2175572**

CHASSISNR: JF1AABAAXPA008329	**BRUKTIMPORT:** Nei
KJØRETØY: Personbil	**FRIST FOR PKK:** 30.12.2026

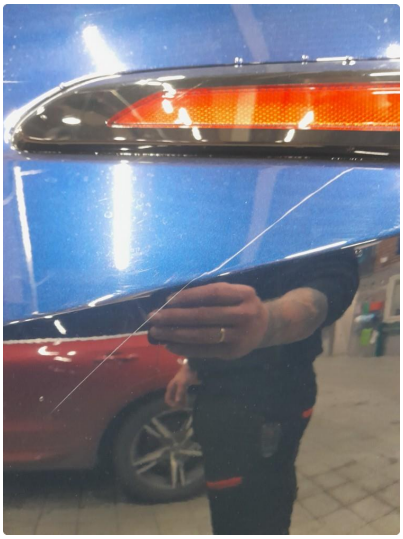
Punkt	Beskrivelse	Plassering
1. EKSTERIØR		
1.1 Skjermer	ripe(r)
