TILSTANDSRAPPORT

VOLVO EX30 / 2 4WD **TESTDATO: 20.11.2026** **KODE: 2181877**

CHASSISNR: YV12ZEK91SS142687	**BRUKTIMPORT:** Nei
KJØRETØY: Personbil	**FRIST FOR PKK:** 16.05.2029

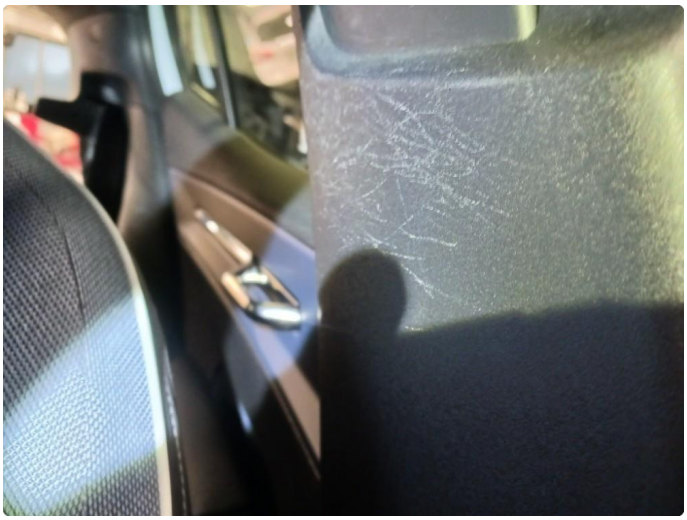
1.3 Ripe(r) ned til grunning
