FORD MONDEO / BA7 190 HK AUTOMAT 4WD

TESTDATO: 13.11.2026 **KODE: 2175273**

AJ91127	153 012 KM	01.10.2019 Førstegang registrert	Diesel

NBF Tilstandsrapport er utarbeidet av Norges Bilbransjeforbund og Forbrukerrådet.

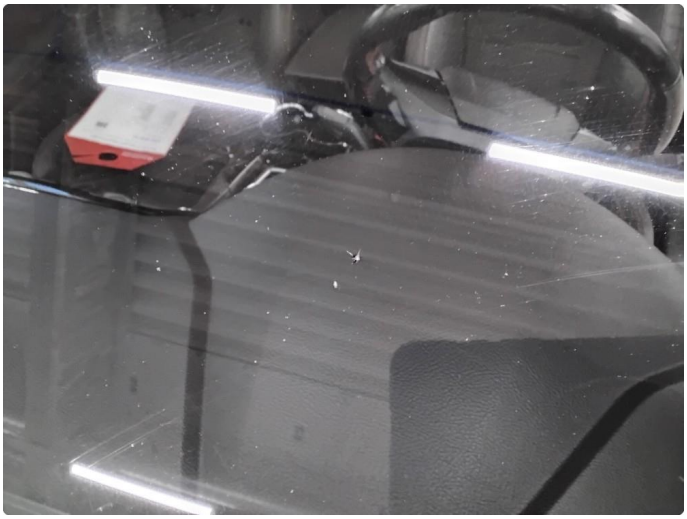
Punkt		Beskrivelse	Plassering
1. EKSTERIØR			
1.1	Dekk/Felger	kantkjørt felg	
1.2	Frontvindu	steinsprut
