TILSTANDSRAPPORT

SKODA OCTAVIA / 5E 4WD **TESTDATO: 24.11.2026** **KODE: 2184089**

VH93314	150 974 KM	04.12.2017 Førstegang registrert	Diesel

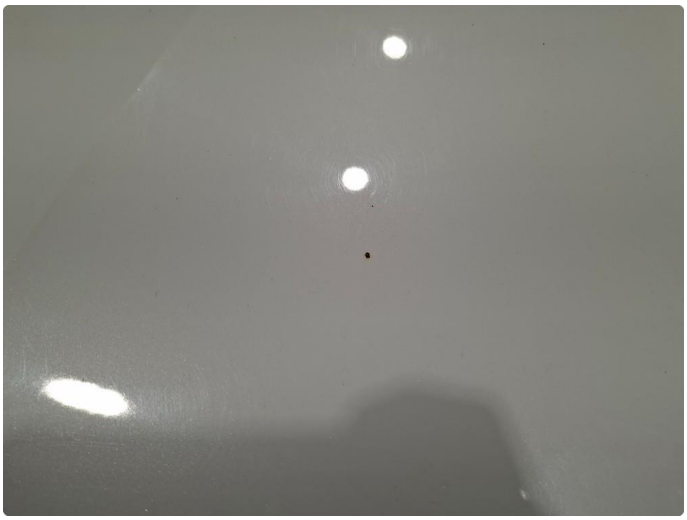
1.2 Mye stensprut
