TILSTANDSRAPPORT

NISSAN NISSAN QASHQAI / J11 131 HK MANUELL 4WD **TESTDATO: 08.10.2026** **KODE: 2140589**

UR91194 | 220 439 KM | 20.03.2014 Førstegang registrert | Diesel

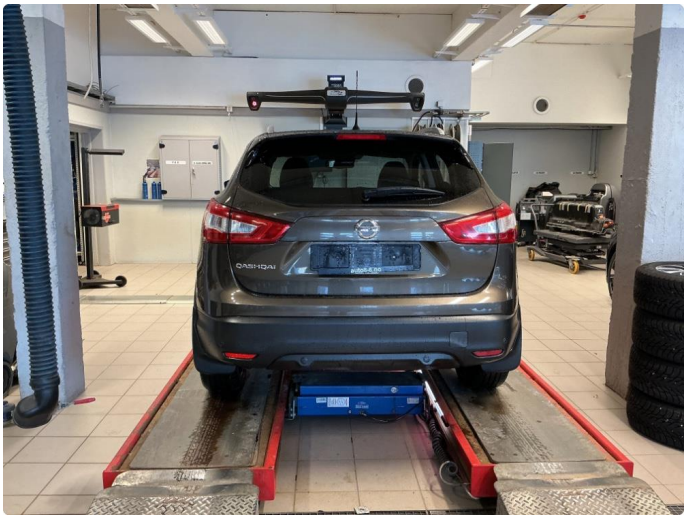
1.1 Bruksslitasje i henhold til alder og kilometer

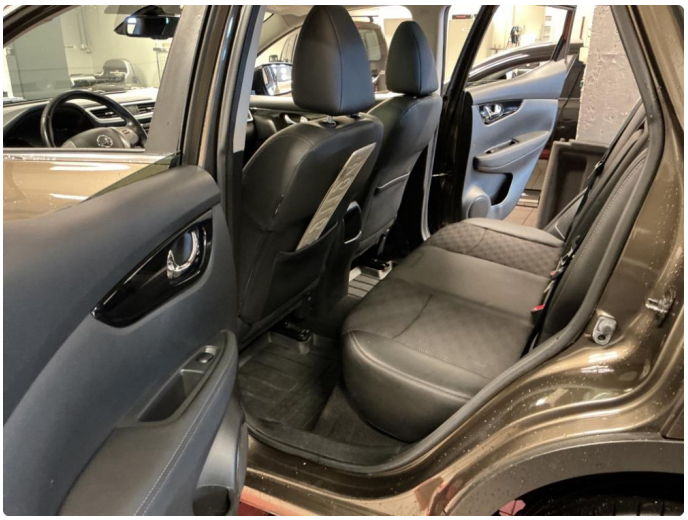
1.2 P-bulk

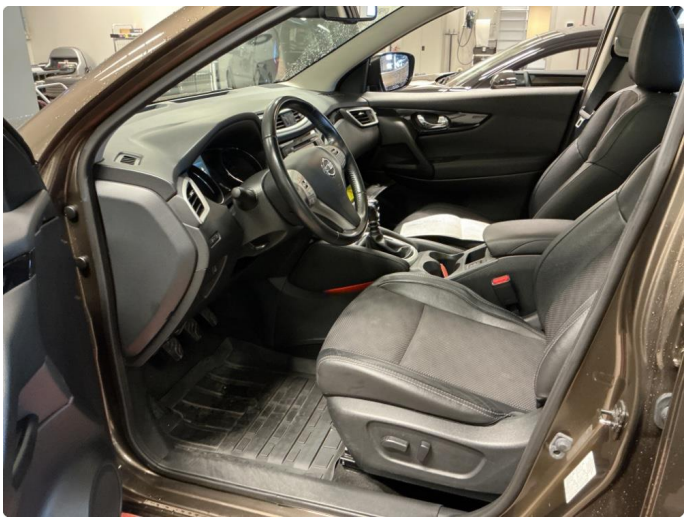
1.3 P-bulk
