TILSTANDSRAPPORT

SKODA OCTAVIA / 5E 184 HK AUTOMAT 4WD **TESTDATO: 09.10.2026** **KODE: 2142263**

VH84734	144 288 KM	30.11.2015 Førstegang registrert	Diesel

CHASSISNR:	**TMBLK9NE8G0067892**	**BRUKTIMPORT: Ja**	
KJØRETØY:	**Personbil**	**FRIST FOR PKK: 27.11.2026**

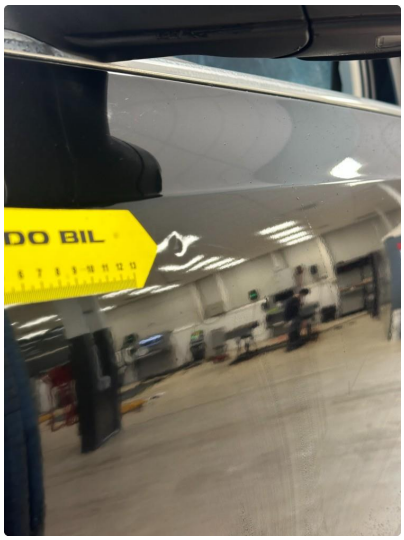
1.1 P-bulk i dør venstre foran

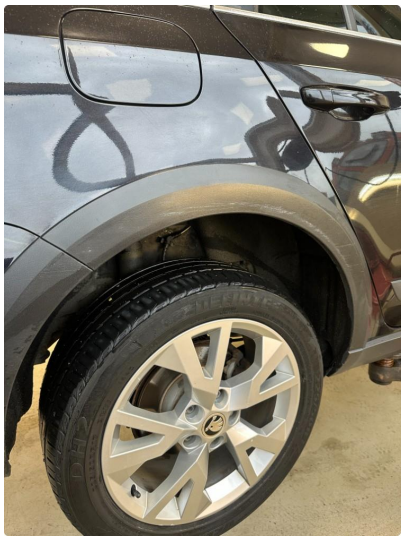
1.2 Noe matt lakk i dør høyre bak.

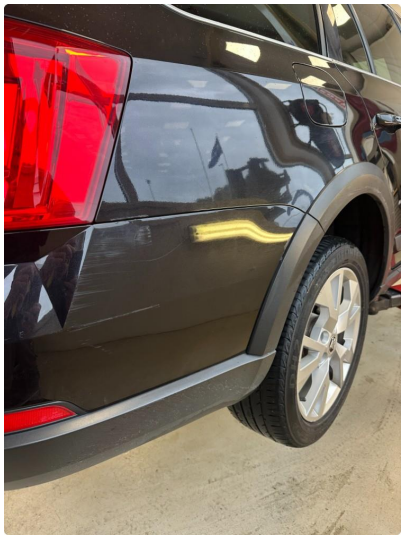
1.3 En del riper i fanger/ hjulbuelist venstre bak

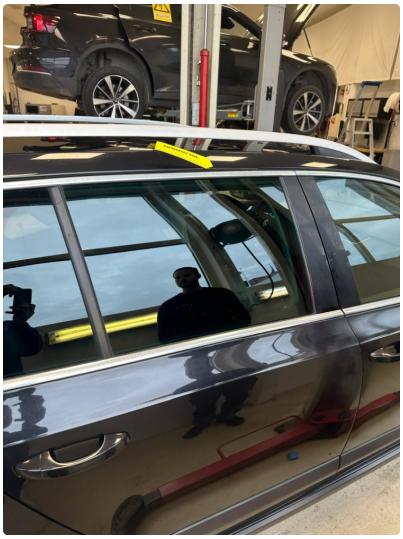
1.3 En del riper i fanger/ hjulbuelist venstre bak

1.4 Bulk i tak over dør høyre bak
