TILSTANDSRAPPORT

PEUGEOT 3008 / M 131 HK AUTOMAT 2WD **TESTDATO: 13.10.2026** **KODE: 2140445**

CHASSISNR:	**VF3MRHNYWHS264911**	**BRUKTIMPORT: Nei**	
KJØRETØY:	**Personbil**	**FRIST FOR PKK: 22.06.2027**

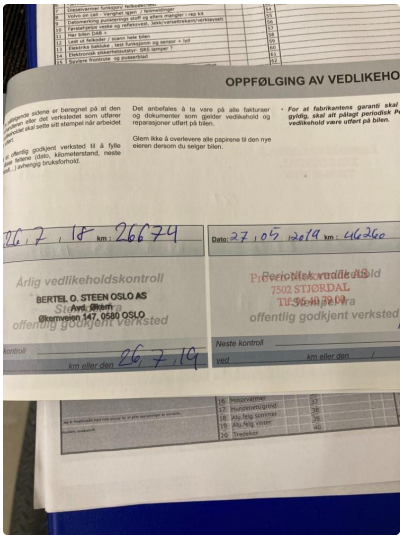
Punkt	Beskrivelse	Plassering
1. EKSTERIØR		
1.1 Lakk	Noen bruksmerker	alle
2. OPPLYSNINGER/KLARGJØRING		
2.1 Opplysninger	dokumentert service, se bilde

1.1 Noen bruksmerker
