TILSTANDSRAPPORT

VOLKSWAGEN CADDY / 2KN 150 HK AUTOMAT 4WD **TESTDATO: 15.10.2026** **KODE: 2147754**

BE13778 | 142 370 KM | 28.09.2017 Førstegang registrert | Diesel

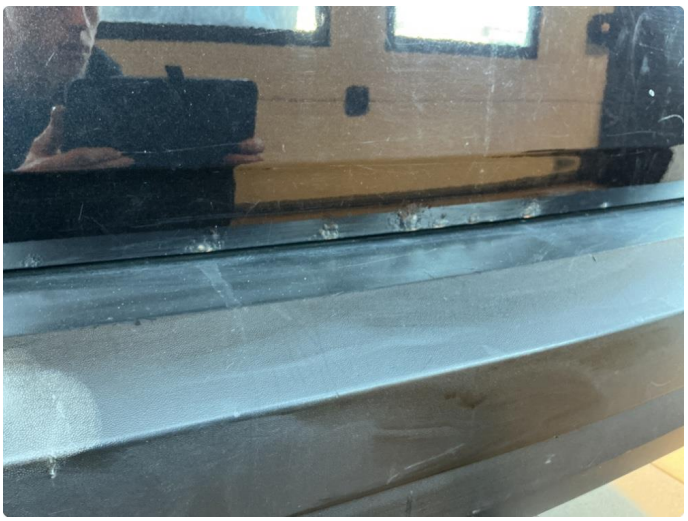
Punkt	Beskrivelse	Plassering
1. EKSTERIØR		
1.1 Bakluke	ripe(r)	
1.2 Bakluke	Ripe

1.1 Ripe(r)

1.2 Ripe
